MANTENIMIENTO Y CONSERVACIÓN DE LOS MATERIALES DE CONSTRUCCIÓN DE LA IGLESIA DE NUESTRA SEÑORA DE GUADALUPE

MAINTENANCE AND CONSERVATION OF THE CONSTRUCTION MATERIALS OF LA IGLESIA DE NUESTRA SEÑORA DE GUADALUPE

Mtro. Leobardo Rodríguez Díaz¹

ESTADO DE CONSERVACIÓN/ STATE OF CONSERVATION

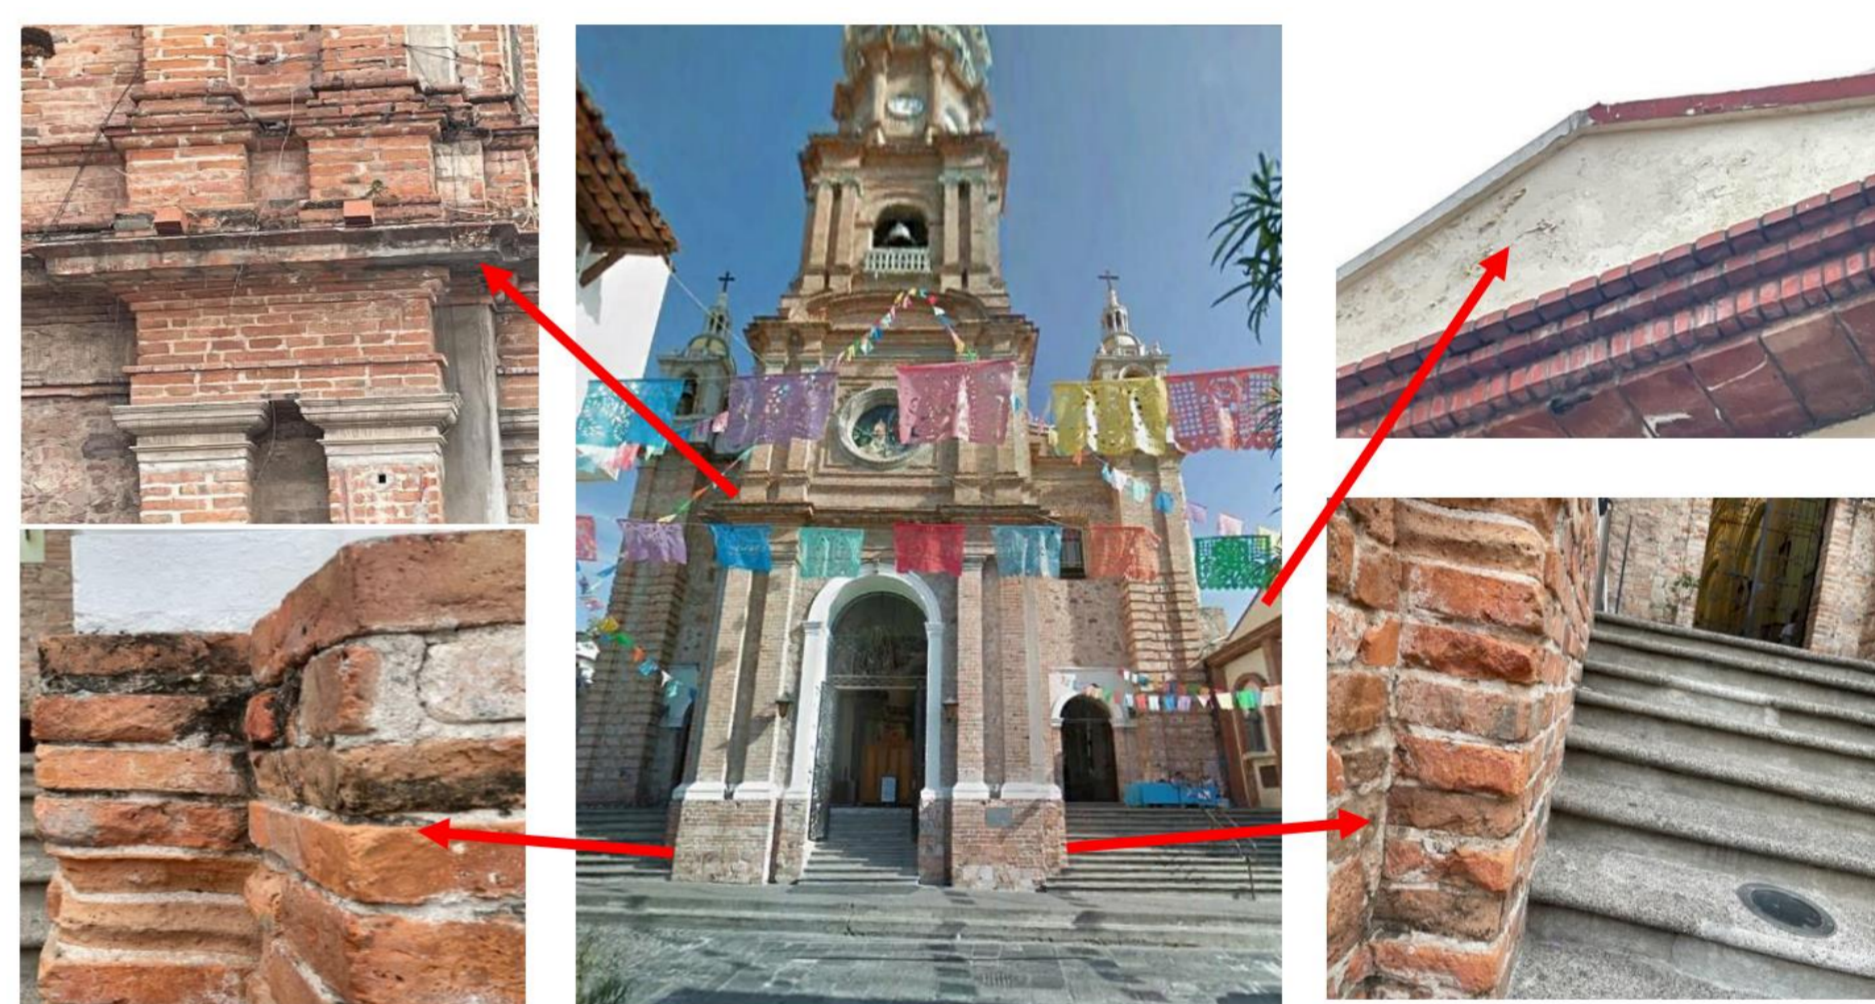
Tomando en cuenta los datos climáticos del lugar responde a las patologías de la edificación aunado todo lo anterior el material expuesto recibe el embate del ambiente. La humedad ambiente en forma de líquido ya sea por lluvia, escurrimiento o impacto directo afectan la piedra y ladrillos, así como por capilaridad ya que los mantos freáticos están muy por encima (la vialidad de Hidalgo esta aproximadamente a + 18 m nivel del mar y a una distancia aproximada de 120 mts., a la playa) y tomando en cuenta que la capilaridad asciende a los elementos constructivos transportando sales que se quedan en la piedra o ladrillos, entre otros daños en el material hidrata sales, producen y cataliza reacciones internas todas estas condiciones favorecen la reproducción de microorganismos fomentando vegetación parásita a desarrollarse, desgasta mecánicamente en la edificación, por otra parte los vientos también transportan salinidad de la brisa del mar y ejercen fricción a la edificación.

El agua directa de la lluvia empujada por el viento, independientemente de la saturación que causa en los paños de los muros, penetra por junteo desprendido, o por vías abiertas provocadas por el calor directo del asoleamiento o variaciones bruscas de temperatura producen dilataciones y contracciones en el material o canalizaciones defectuosas, así como instalaciones viejas o en mal estado y fugas de agua. El deterioro del ladrillo es por la absorción capilar de aguas freáticas, en promedio puede ser de 0.15 a 0.17 g/cm² X minuto. Siendo un material poroso, el agua de lluvia alcanza hasta 35 %, al tener un alto coeficiente de absorción, también de evaporación, sin embargo, los escurrimientos en un muro de ladrillo por sí mismo tipo de superficie rugosa e irregular y por las juntas que canalizan el agua, se diversifican sin formar zonas hipersaturadas, salvo en lugares con una precipitación constante, como desagües, la vegetación parasita se desarrolla con mayor facilidad en las juntas, por ser un sustrato más poroso así como en el ladrillo, ya que las raíces al penetrar en ellas resquebrajan los aparejos, causando serias grietas y fisuras.

Imagen 2. Patologías por humedad por capilaridad filtración y erosión/ Pathologies due to humidity due to capillarity, filtration and erosion

En los casos que se tenga pérdida de piezas, por desgaste o fricción, se actúa retirarla y reintegrar otro elemento de la misma medida, se debe tener en cuenta el trabajo mecánico que tiene la pieza que se está retirando, por lo cual se tiene que incorporar, para su fijación se usa una mezcla de cemento y con anclas o espigas de alambre o varilla de latón.

Se prefiere el método de limpieza en seco, se hace mediante tratamiento mecánico con cepillado, las cerdas del cepillo tienen que ser suaves, con un soplete de aire comprimido utilizando con baja presión o en forma manual con una brocha, de manera que no se erosione el ladrillo, piedra y las juntas.

Se aplica un jabón neutro, etoxilado de nonyl fenol (Canasol), le remoción de manchas de sales solubles o de oxidaciones, se aplica pasta absorbente que extraen las sales una vez disueltas se utiliza las arcillas como la atapulgita o la sepiolita.

Este producto se aplica a los ladrillos por inmersión, aspersión o aplicación con brocha evitando la entrada del agua en el núcleo interior de la pieza, el hidrofugante es hecho a base de silanos xiloxanos, de la casa Wacker el 209 o el Wacker SMK 1311 (concentrado de microemulsiones de silicona). Para evitar la ascensión capilar del agua freática se aplica en inyección en la base de los muros el 090L, que este hecho a base de silconato metílico de potasio, el BS15 y el SMK 550, concentrado de microemulsiones e silicona. Ambos se disuelven en agua.

Se aplica en lo inferior y lo superior un biocida. Respecto a la cúpula se desmantelará el azulejo y restos de material de las juntas, la instalación y las impurezas que tenga, se aplica un impermeabilizante y posteriormente se colocan azulejos nuevos.
