Actuación en la ruta del Barranc dels Tarongers

1. RESUMEN

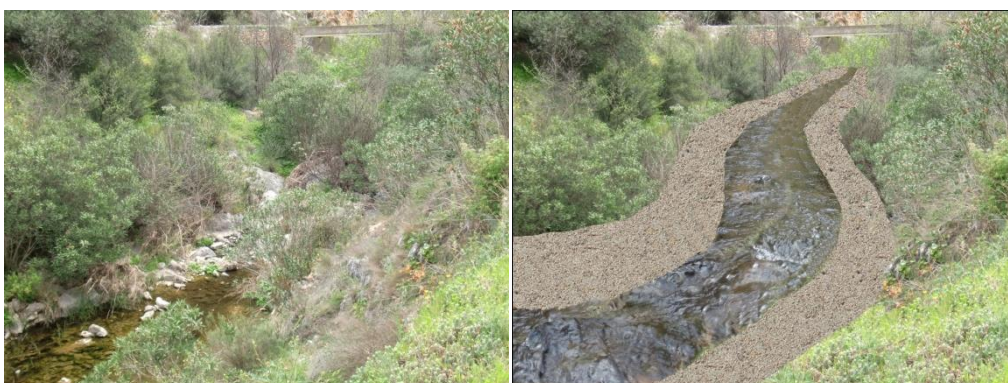
Imagen 3: Estado actual del cauce.

En la imagen 3 vemos el estado actual del cauce y en la imagen 4 la simulación de la mejora que consiste en un desbroce de la maleza y reposición de los materiales naturales de la zona, como son las gravas calizas.

El cauce del río está completamente lleno de maleza. El río no suele llevar mucha agua, pero en caso de avenida toda esta cantidad de obstáculos dificulta el paso del agua. También en algunos tramos, la senda está cubierta de vegetación por lo que impide el paso y hace que las personas atraviesen estos tramos con dificultad.

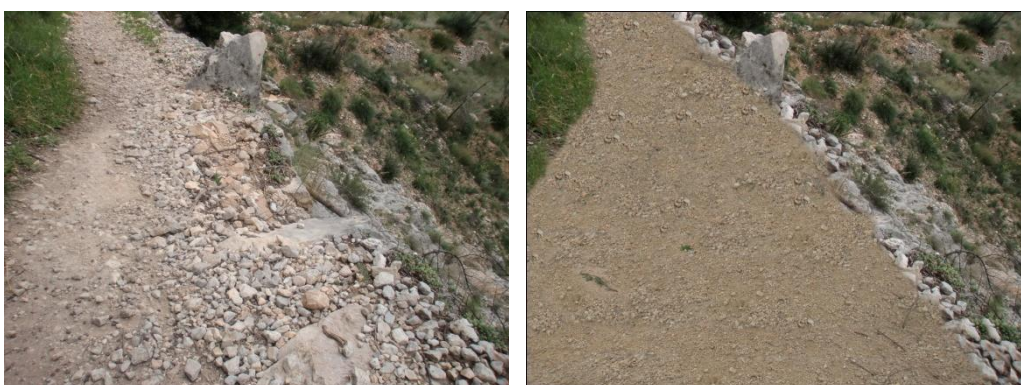
Imagen 5: Senda con colapso.

En la imagen 5 vemos como hay tramos con colapsos, y en la imagen 6 podemos observar como quedaría tras la reparación y relleno con materiales de la zona de tramos de la senda con estos colapsos.

A lo largo del camino hay tramos que debido a la falta de mantenimiento se han ido deteriorando. En algunos casos el sendero se ha quedado estrecho, y en otros se han producido pequeños colapsos de los muros laterales. También, en tramos de pendiente elevada el agua ha erosionado el camino y se han producido socavones considerables.

Para el caso de los colapsos se procede a la reparación mediante el uso de los materiales que se han desprendido.

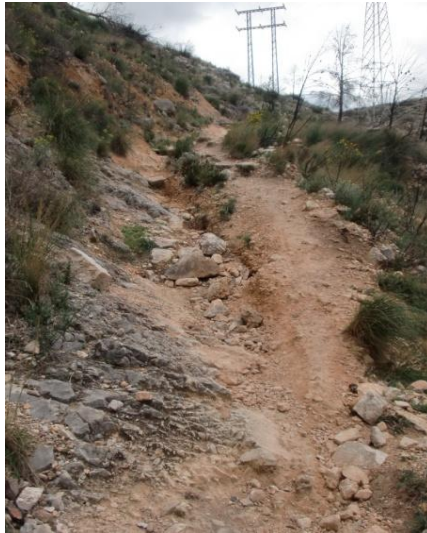
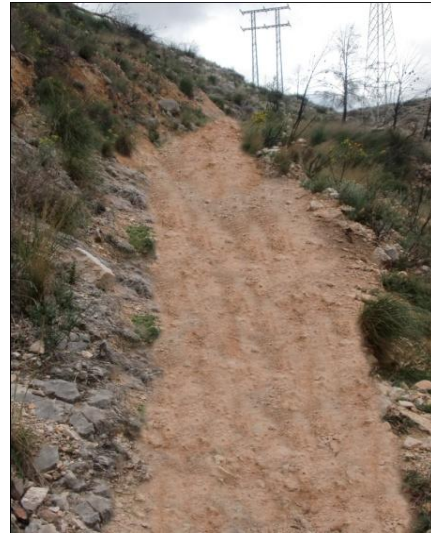
Imagen 7: Tramo senda erosionada. **Imagen 8:** Simulación resultado actuación.

Reparación de tramos de la senda con erosión debido a la acción del agua. Mediante la reforestación de la zona, la disminución de pendientes y construcción de escalones con contrafuertes de madera se espera solucionar este problema de erosión.

Para la reparación de los tramos erosionados, se plantea colocar una capa de grava de espesor variable y contrafuertes de madera para evitar el arrastre de los materiales por las corrientes del agua de lluvia. También hay tramos donde la senda cruza por el cauce del río y es necesario saltar para pasar. Para solucionar este problema interfiriendo lo menos posible con el cauce del río, se coloca una serie de piedras de diversos tamaños para que de este modo se pueda cruzar por arriba mientras que los huecos entre las piedras dejan circular el agua así como la fauna que podemos encontrar en el río. Asimismo en caso de avenida, el agua puede circular produciéndose algún cambio en la geometría del paso, y en caso de fuertes avenidas podría ser necesaria una pequeña reparación.

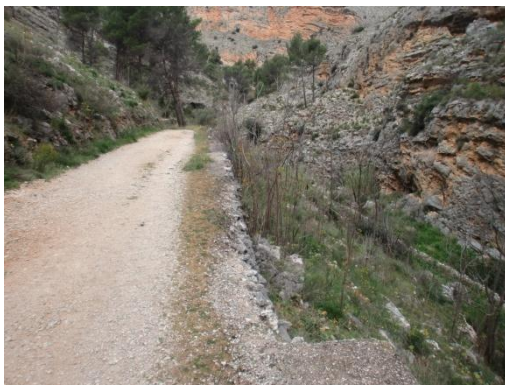
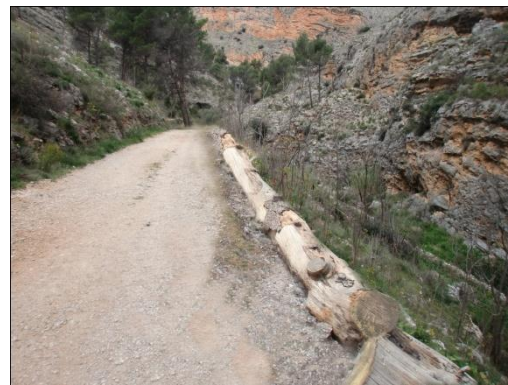
Imagen 9: Estado actual de la senda. **Imagen 10:** Mejora seguridad de la senda.

En la imagen 9 vemos como se encuentra la senda actualmente y en la imagen 10 como quedaría tras la colocación de grandes troncos que mejoran la seguridad.

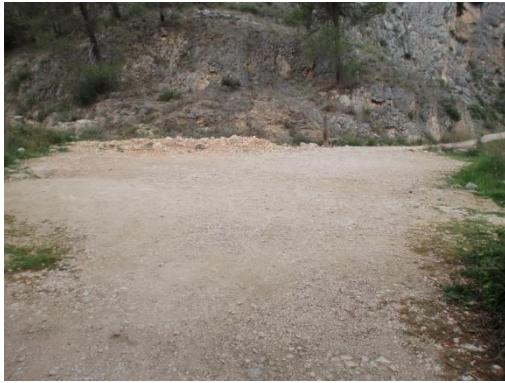
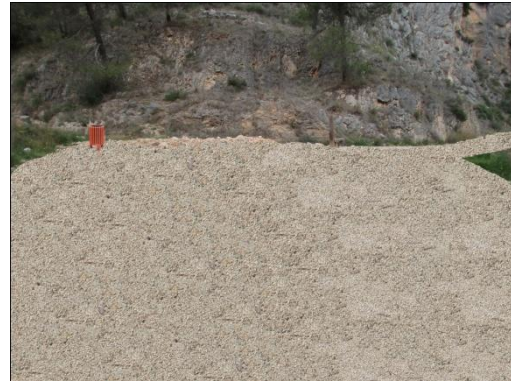
Imagen 13: Estado de la plaza.

En la imagen 14 vemos el resultado de la mejora del acceso y la habilitación de la zona para parking a partir de la plaza, la cual vemos en la imagen 13.

De momento se plantea el acondicionamiento de un parking y la mejora del camino actual de acceso. El acceso consiste en una pequeña plaza inicial, un camino de 300 metros y otra plaza más grande. Con la mejora propuesta, se mantienen las plazas de parking actuales y se añaden otras nuevas en la plaza interior, así como espacio suficiente para que pueda entrar un autobús y pegar la vuelta. A su vez se reserva una plaza de garaje para personas con movilidad reducida. Con esto se quiere mejorar la seguridad de los usuarios particulares y en caso de excursiones que el autobús pueda acceder correctamente.

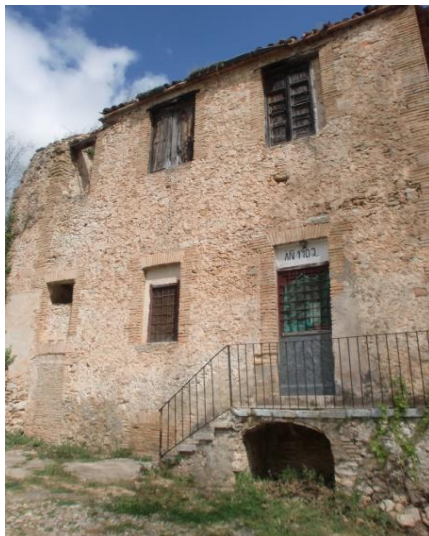
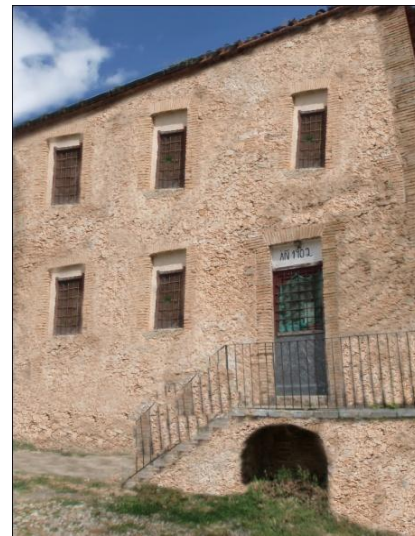
Imagen 15: Estado actual Molí del Pas.

Imagen 16: Simulación restauración.

Otra idea que se plantea es la restauración del Molí del Pas. A lo largo de la senda se pasa por varios antiguos molinos bastante deteriorados, el Molí del Pas es el que se encuentra en mejores condiciones. Se plantea restaurarlo para tener un futuro uso como casa rural o albergue para excursiones, como por ejemplo de "boy scout". Se pretende conservar la fachada, reducir el interior a una zona diáfana e instalar un baño, consiguiendo una restauración pero con el menor coste posible. Además, como este molino tiene una piscina, se puede acondicionar y crear una zona para el ocio. Esta es la inversión más importante del proyecto. Se puede financiar mediante el ayuntamiento y hacer un contrato con algún particular para cederle los derechos de explotación durante un periodo de tiempo determinado.

A su vez, el molino también se puede adecuar para ser un museo acerca del uso que se le daba a estos antiguos molinos, ya que a la izquierda del edificio hay una zona donde aún se pueden ver partes de la antigua maquinaria del molino.

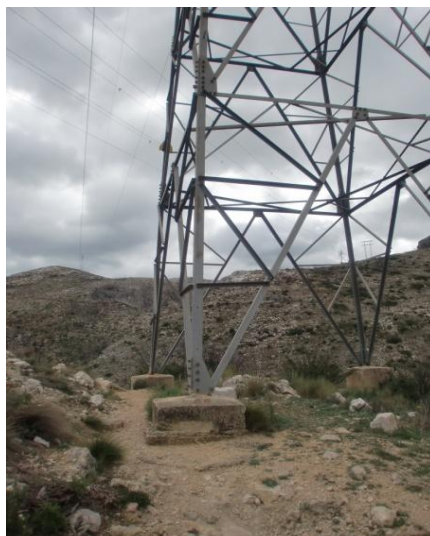
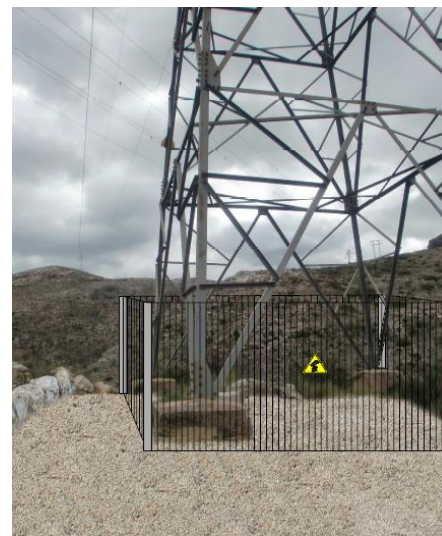
Imagen 17: Estado actual del tramo.

En la imagen 18 se observa el resultado del tramo tras el vallado de la torre de alta tensión y el pequeño retranqueo de la senda.

En un tramo, la senda intersecta con una torre de alta tensión. Para evitar cualquier tipo de accidente se plantea un vallado perimetral de la torre, el cual consiste en una valla de acero que se une a postes del mismo material que se hormigonan al terreno. También, para aumentar la seguridad, se realiza un retranqueo de la senda de modo que no se tenga que pasar tan cerca de la torre.

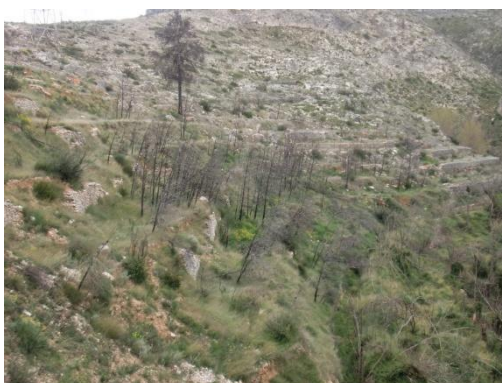
Imagen 19: Zona de terrazas.

En la imagen 19 podemos ver las terrazas donde se plantea la construcción del merendero.

cantidad considerable de chopos que no fueron afectados por el incendio. En esta zona, antiguamente se cultivaba el terreno haciendo terrazas debido a la pendiente del mismo. Aprovechando esta parcelación existente se ha pensado colocar mesas y bancos en las terrazas, y un área de juegos cerca del cauce. Para ello se debe construir un acceso, el cual consiste en una escalera. Esta escalera se fabrica mediante un relleno con materiales granulares de la zona provenientes de derrumbamientos y maderas de los árboles secos para la materialización de los escalones. Finalmente en cada terraza se colocan barandillas de madera, para evitar posibles accidentes. En la zona propuesta para la construcción de dicho merendero, el río tiene una considerable llanura de inundación, por lo que se consigue una zona de juegos extensa y llana.

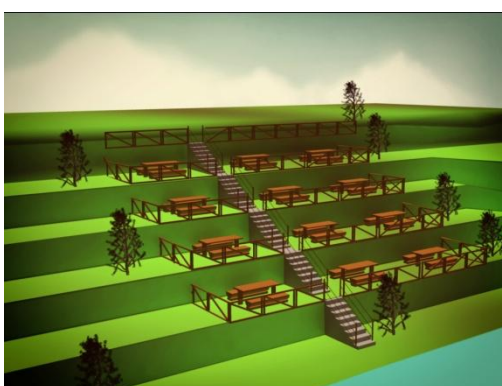
Imagen 20: Simulación del resultado construcción merendero.

Imagen 21: Simulación del resultado construcción merendero.
