## UP 17\_ Horta de Xirivella

## UP 18\_ Horta de Bennàger

## UP 19\_ Horta de Faitanar

## UP 20\_ Horta de Favara

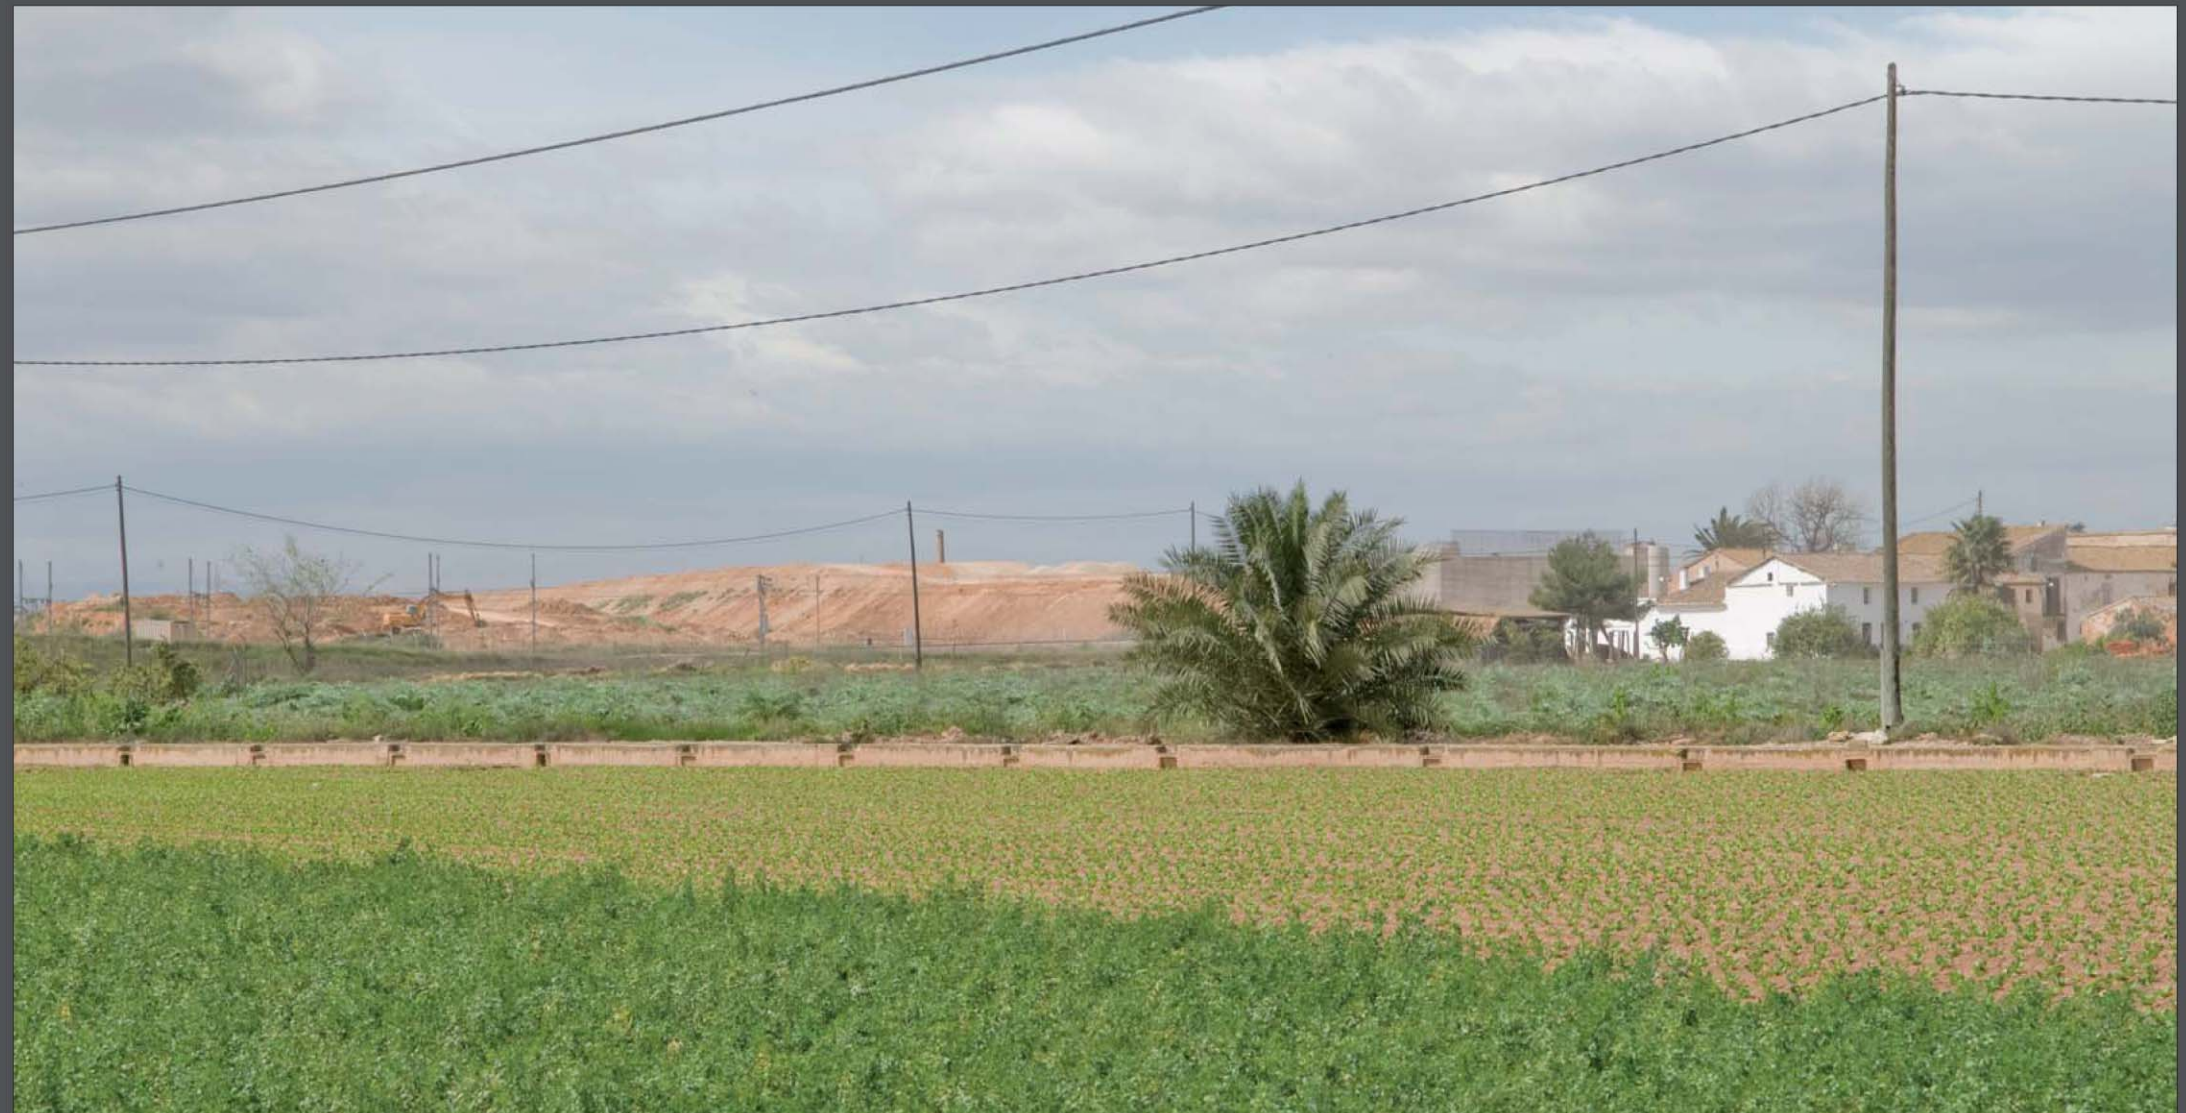
Imagen de la alteración que se está ocasionando al patrón escénico de la huerta de Faitanar, provocado en este caso por el talud del AVE. Este talud, supone una auténtica barrera física, que aísla por completo las huertas que ha dividido. Pero no sólo físicamente, sino también visualmente, ya que estamos hablando de una barrera continua sobre la superficie de la huerta de 7-9 m de altura.

Otros problemas añadidos son: la presencia de elementos patrimoniales degradados que se encuentran sin rehabilitar, la confinación del espacio de huerta, presionado por el avance urbano y la presencia de usos incompatibles dentro del área de huerta como gasolineras, naves industriales y ahora recientemente el talud para la construcción de la línea del AVE, que supone una barrera visual de unos 7-9 m de altura, alterando gravemente el patrón de paisaje de huerta de esta unidad.
