EFICIENCIA ENERGÉTICA EN LA EDIFICACIÓN:
LA TERMOGRAFÍA INFRARROJA EN EL
DIAGNÓSTICO DE LA REHABILITACIÓN DE
FACHADAS

TERMOGRAFIA Y MANTENIMIENTO. S.L.

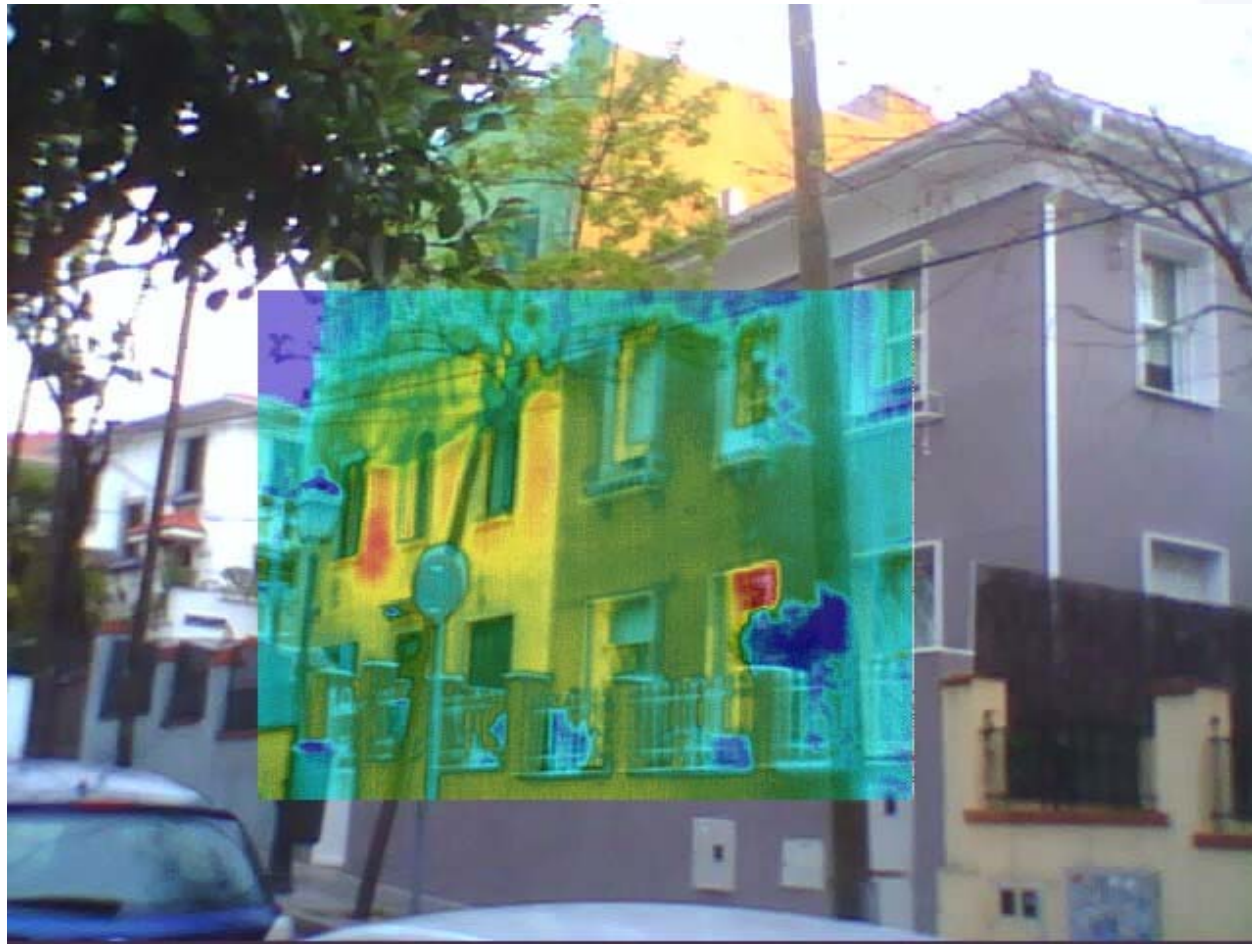
Ventanal pasillo Izquierdo

OBSERVACIONES: se detecta filtraciones de aire encima del ventanal.
