**Paloma Merello Giménez**

Doctorado en Estadística y Optimización

La conservación preventiva del Patrimonio Cultural requiere la supervisión de los parámetros que intervienen en el proceso de deterioro de obras de arte. De este modo, son necesarios tanto el seguimiento a largo plazo de los parámetros ambientales como un análisis más detallado de los datos registrados.

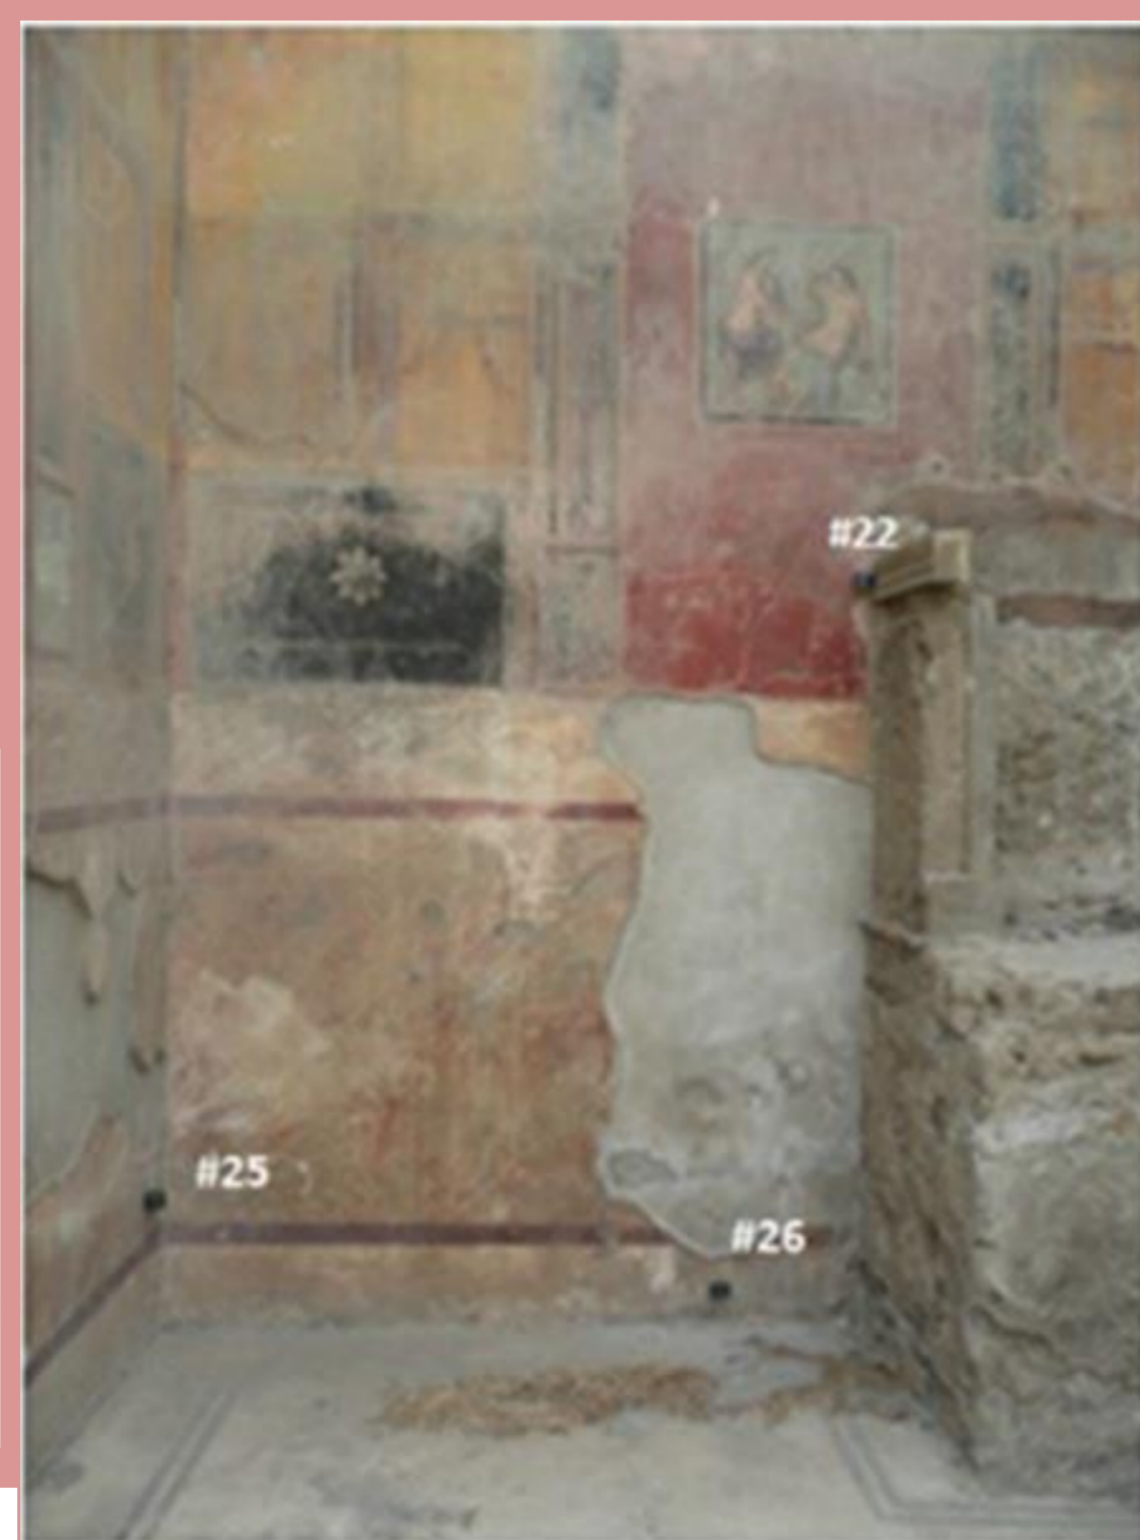
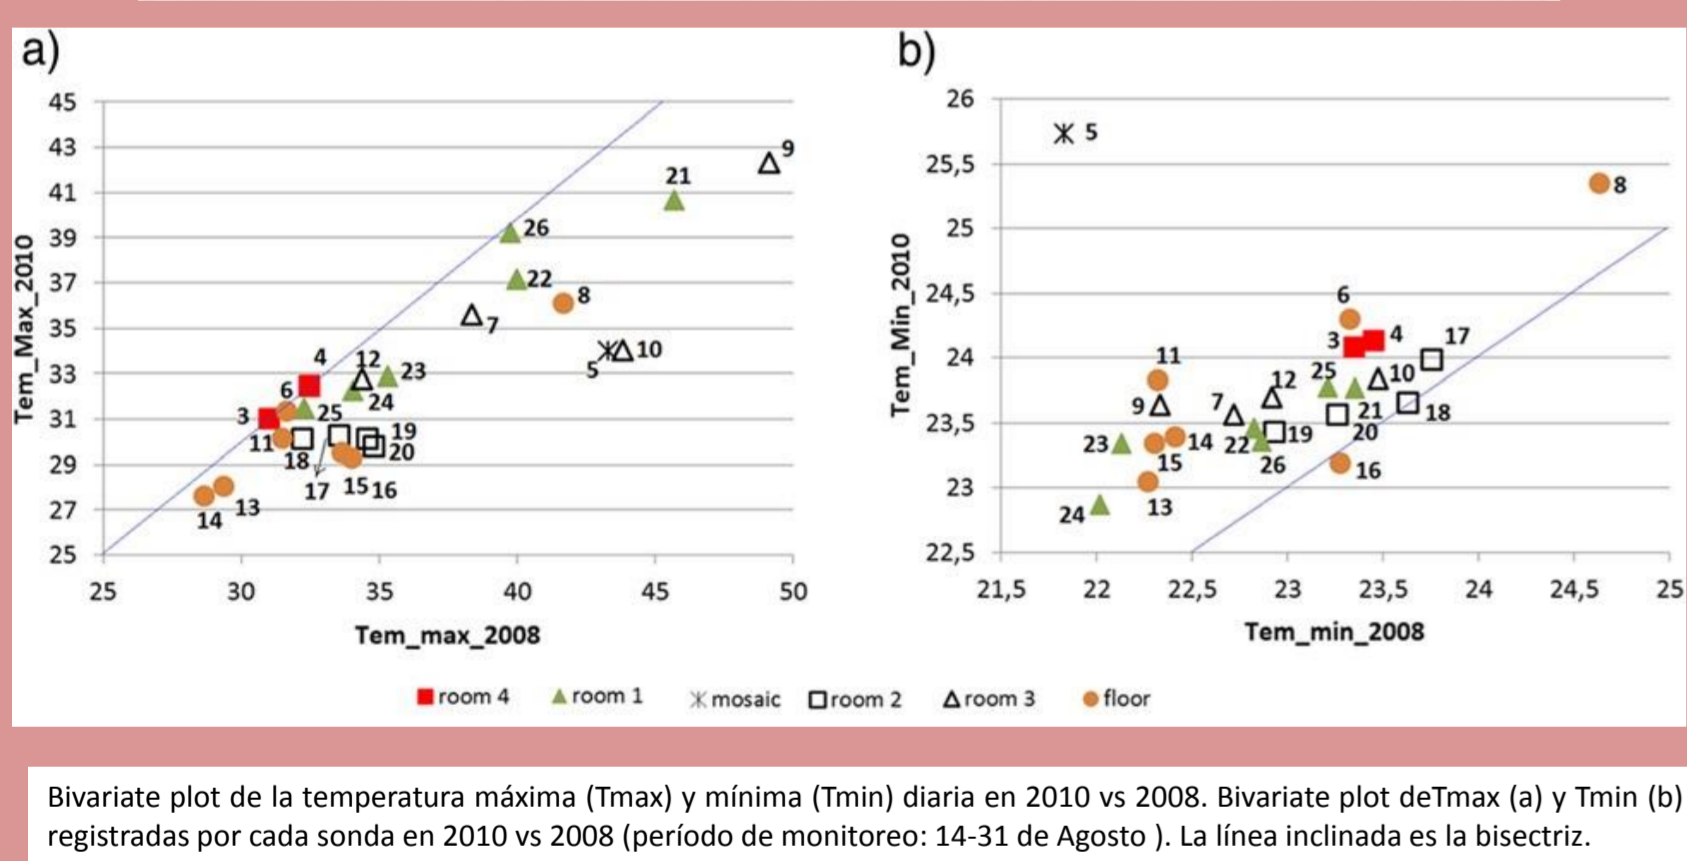
Se realizó un primer estudio microclimático en 2008. Como resultado de los análisis de los datos recogidos, se detectó que las cubiertas de policarbonato transparente que cubrían las salas en estudio configuraban un microclima muy dañino para los frescos, presentándose ciclos extremos de T<sup>3</sup> y HR. Los estudios estadísticos permitieron además caracterizar el lugar arqueológico vislumbrando diferencias entre sensores provocadas por su localización (altura, habitación y orientación de la pared). Se propuso un cambio de tejados y en 2009-2010 se instalaron unos opacos de fibrocemento. Tras analizar los datos recogidos pudo demostrarse que la medida correctiva había sido efectiva para configurar un microclima más adecuado para la conservación de los frescos.

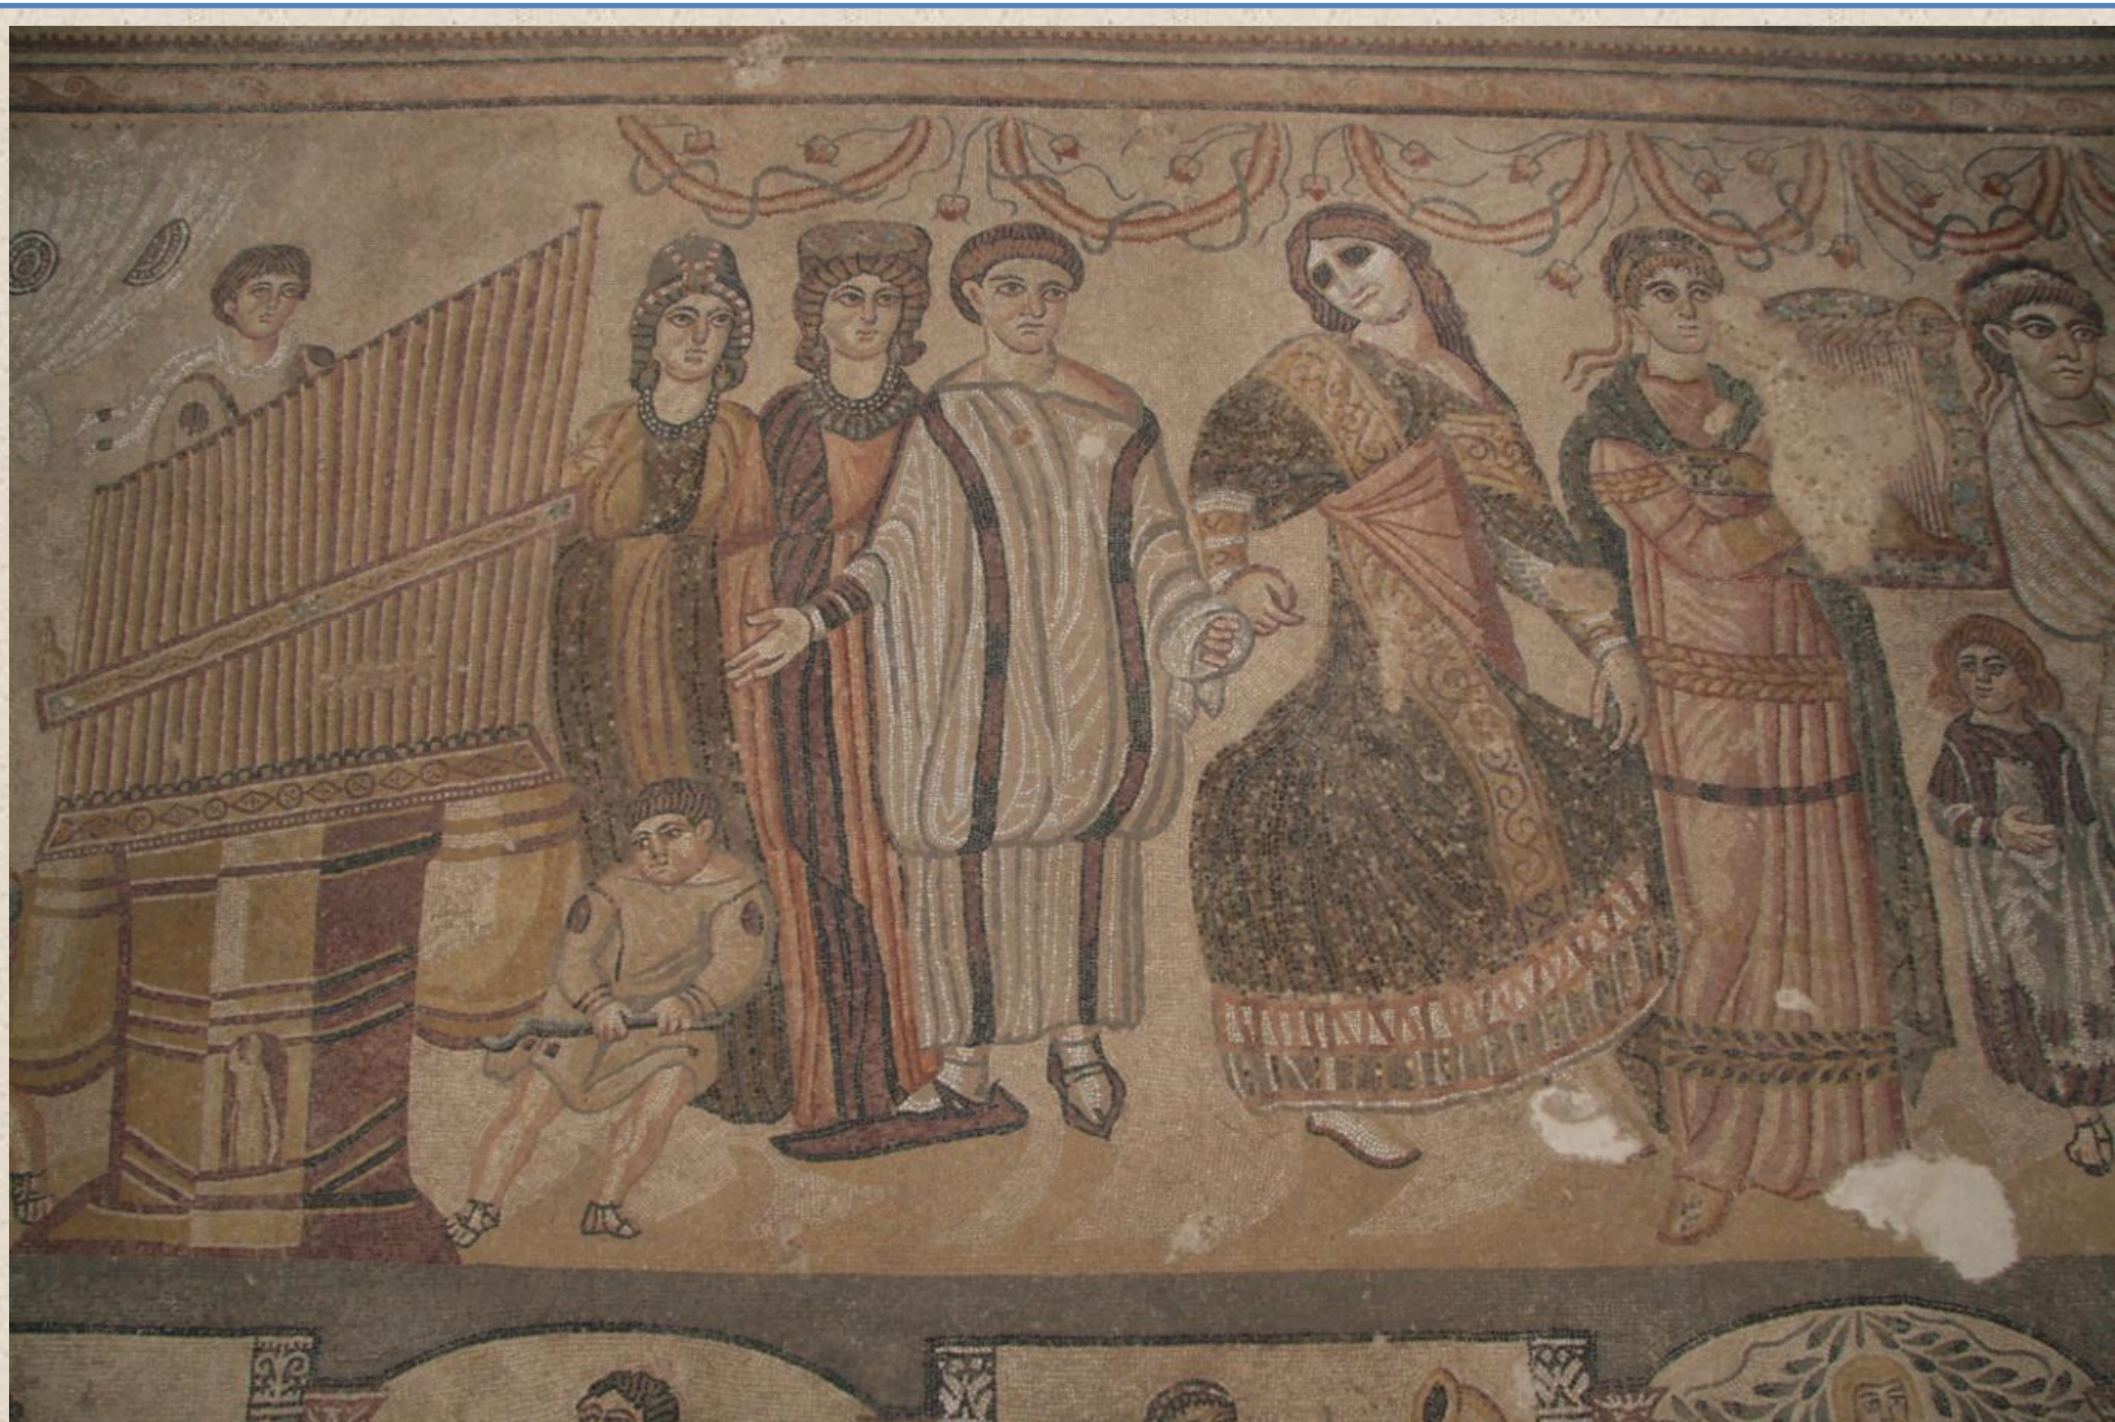
El yacimiento arqueológico de Noheda es único y excepcional por su tamaño y la calidad y estado de conservación del pavimento de mosaico romano. La monitorización del microclima (2013) nos permitió identificar diferencias de HR ocasionadas por el nivel de las aguas subterráneas, así como determinar que el interior del lugar arqueológico alcanza temperaturas máximas más altas que las del exterior como consecuencia de la carpa no ventilada que lo cubre, configurando un microclima adverso para su conservación. En el verano de 2013, se instaló arcilla expandida y geotextil sobre los mosaicos como una acción correctiva, demostrando nuestros estudios la eficacia de esta solución para controlar la T<sup>3</sup> y la HR.

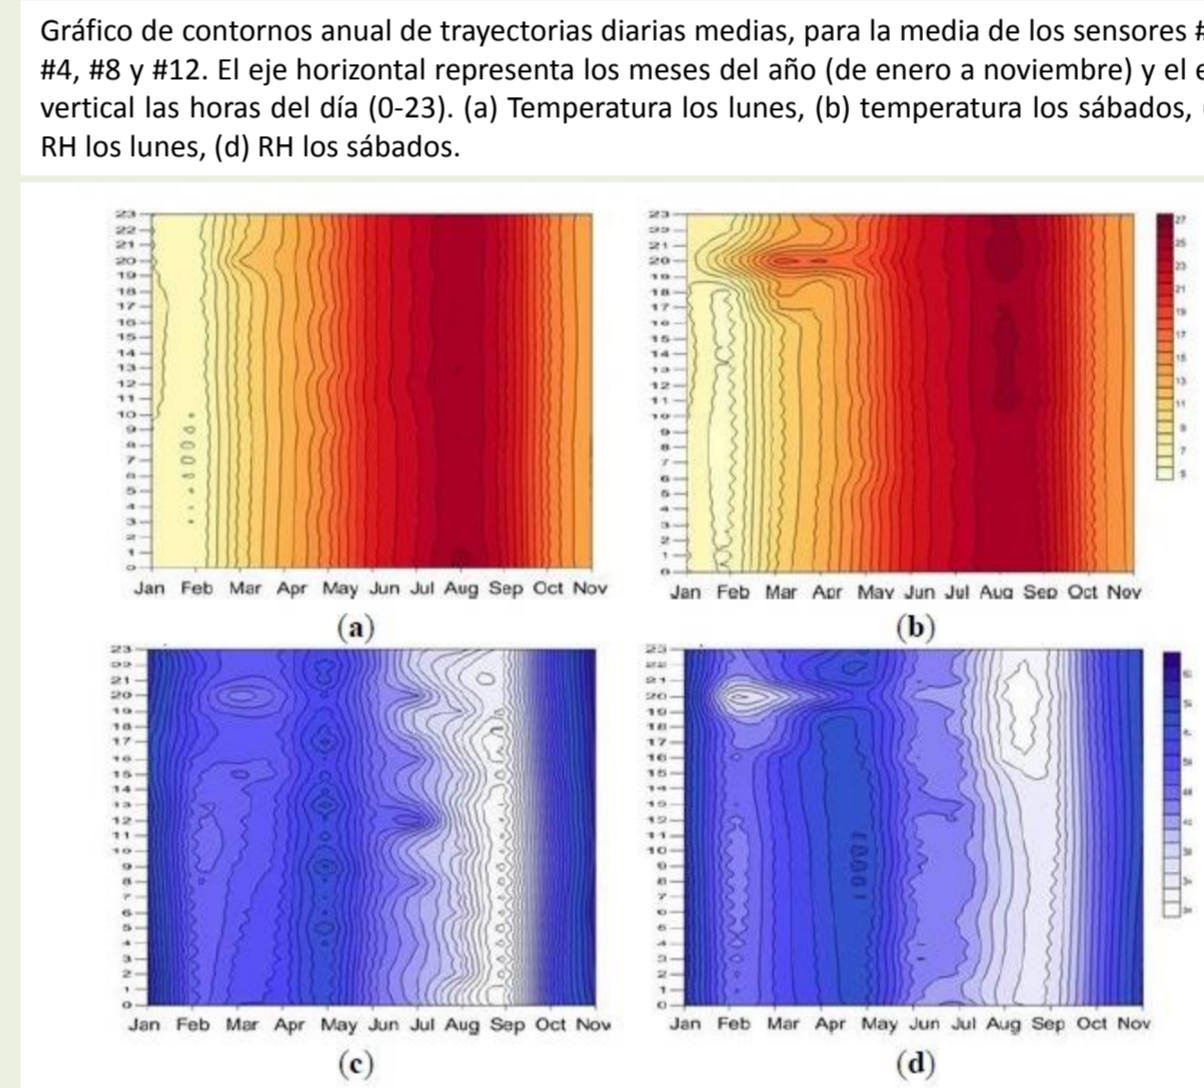
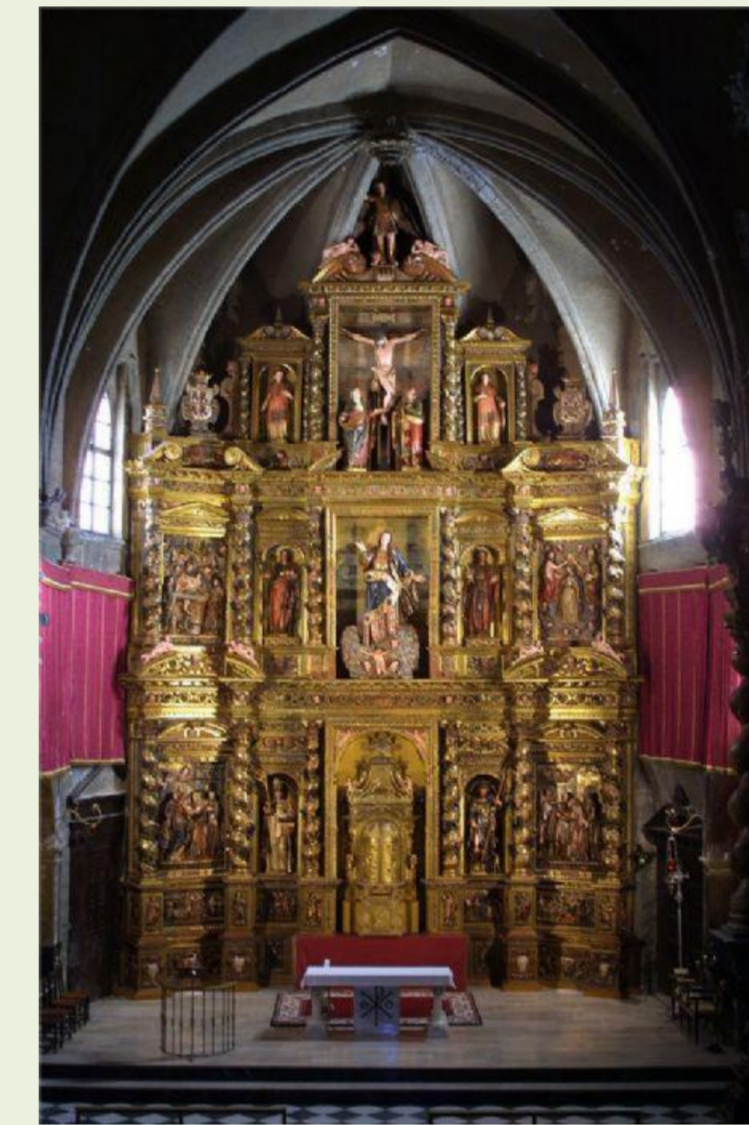
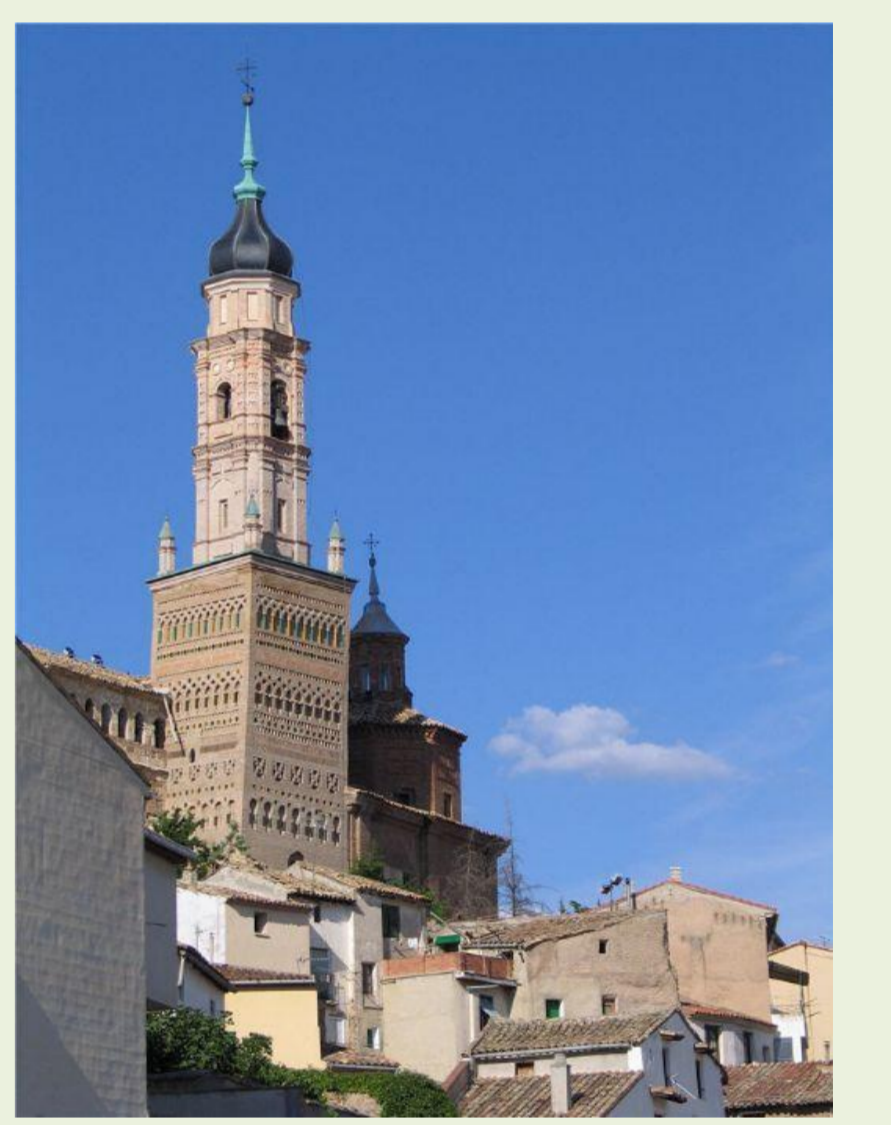
La principal contribución de este trabajo es el estudio cuantitativo de los efectos del sistema de calefacción sobre los parámetros termohigrométricos utilizando técnicas estadísticas como ANOVA, trayectorias diarias medias o biplots, y la propuesta de un innovador gráfico dinámico de contorno. Como resultado, el sistema de calentamiento produce un aumento (descenso) sustancial de la temperatura (HR) que causa una variación horaria de estos parámetros físicos perjudicial para la conservación del retablo, sobre todo en las zonas más altas. Estas técnicas han permitido determinar cuando los efectos de calentamiento son más pronunciados y su evolución horaria.

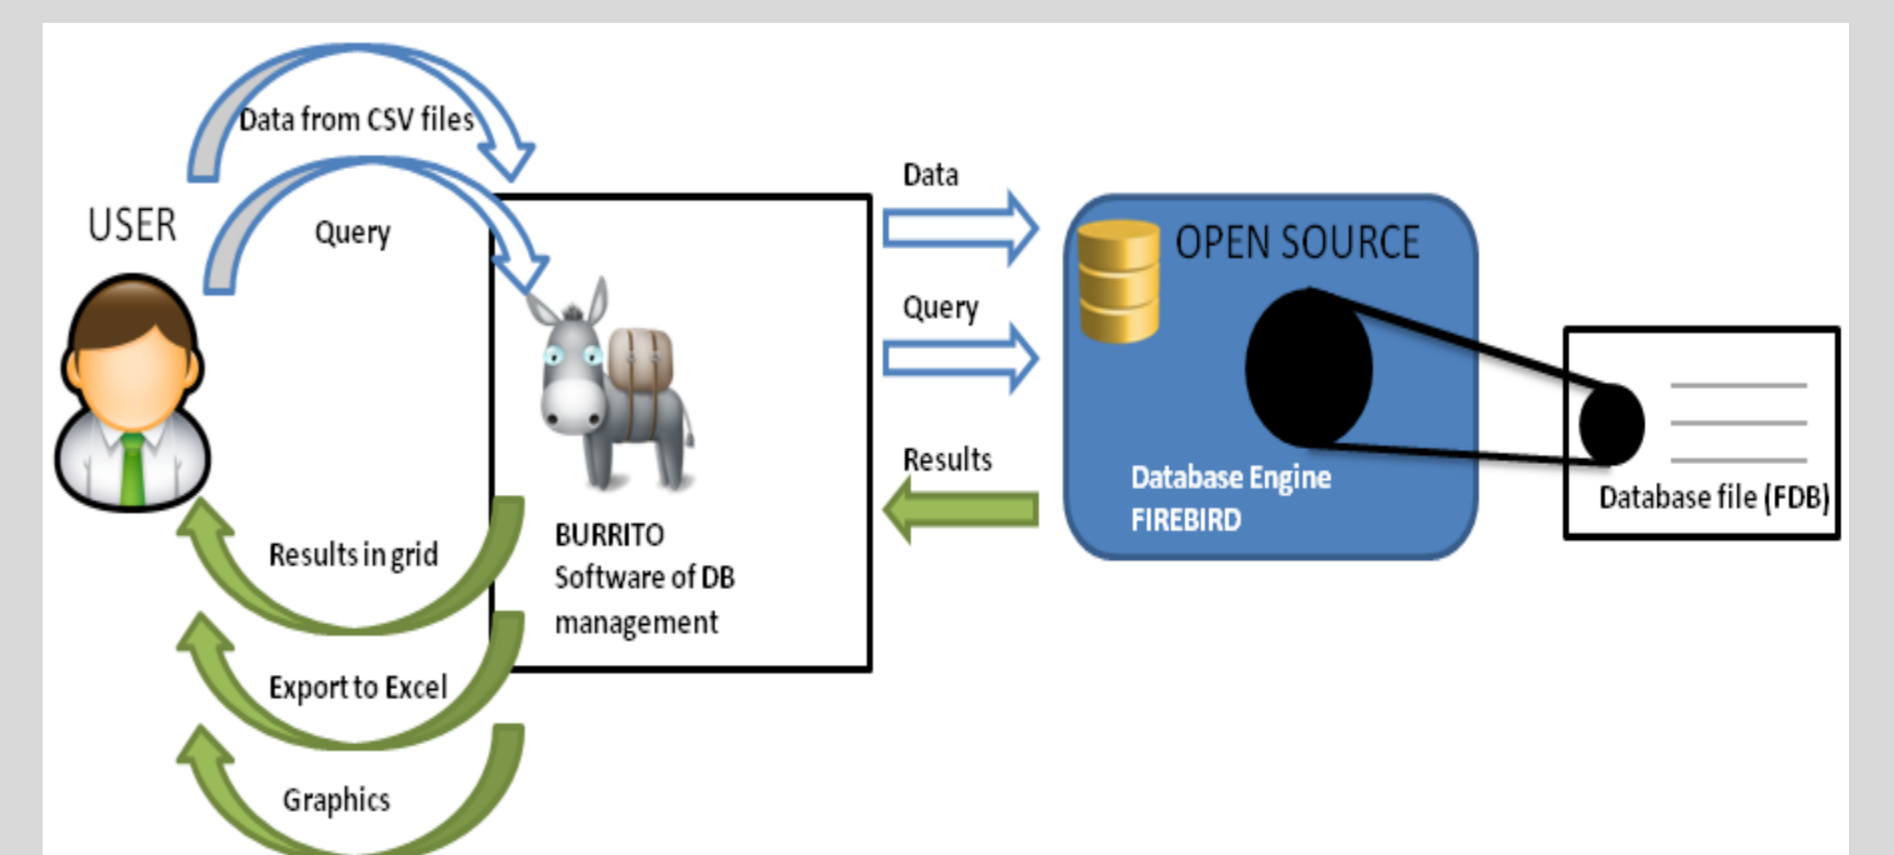
Las técnicas estadísticas descriptivas desarrolladas han sido implantadas en este software para contribuir al desarrollo de un sistema global de almacenaje, gestión y análisis de datos microclimáticos que pueda ser usado de forma sencilla por el mundo de la restauración.
