LA RESTAURACIÓN DE LA ARQUITECTURA TRADICIONAL DE TIERRA EN LAS COMARCAS NOROCCIDENTALES DE LA PROVINCIA DE VALENCIA

Estudio del comportamiento bioclimático y la eficiencia energética en las intervenciones

Doctoranda: Laura Balaguer Garzón / Programa de doctorado en Arquitectura, Edificación, Urbanística y Paisaje / Director: Dr. Fernando Vegas López-Manzanares

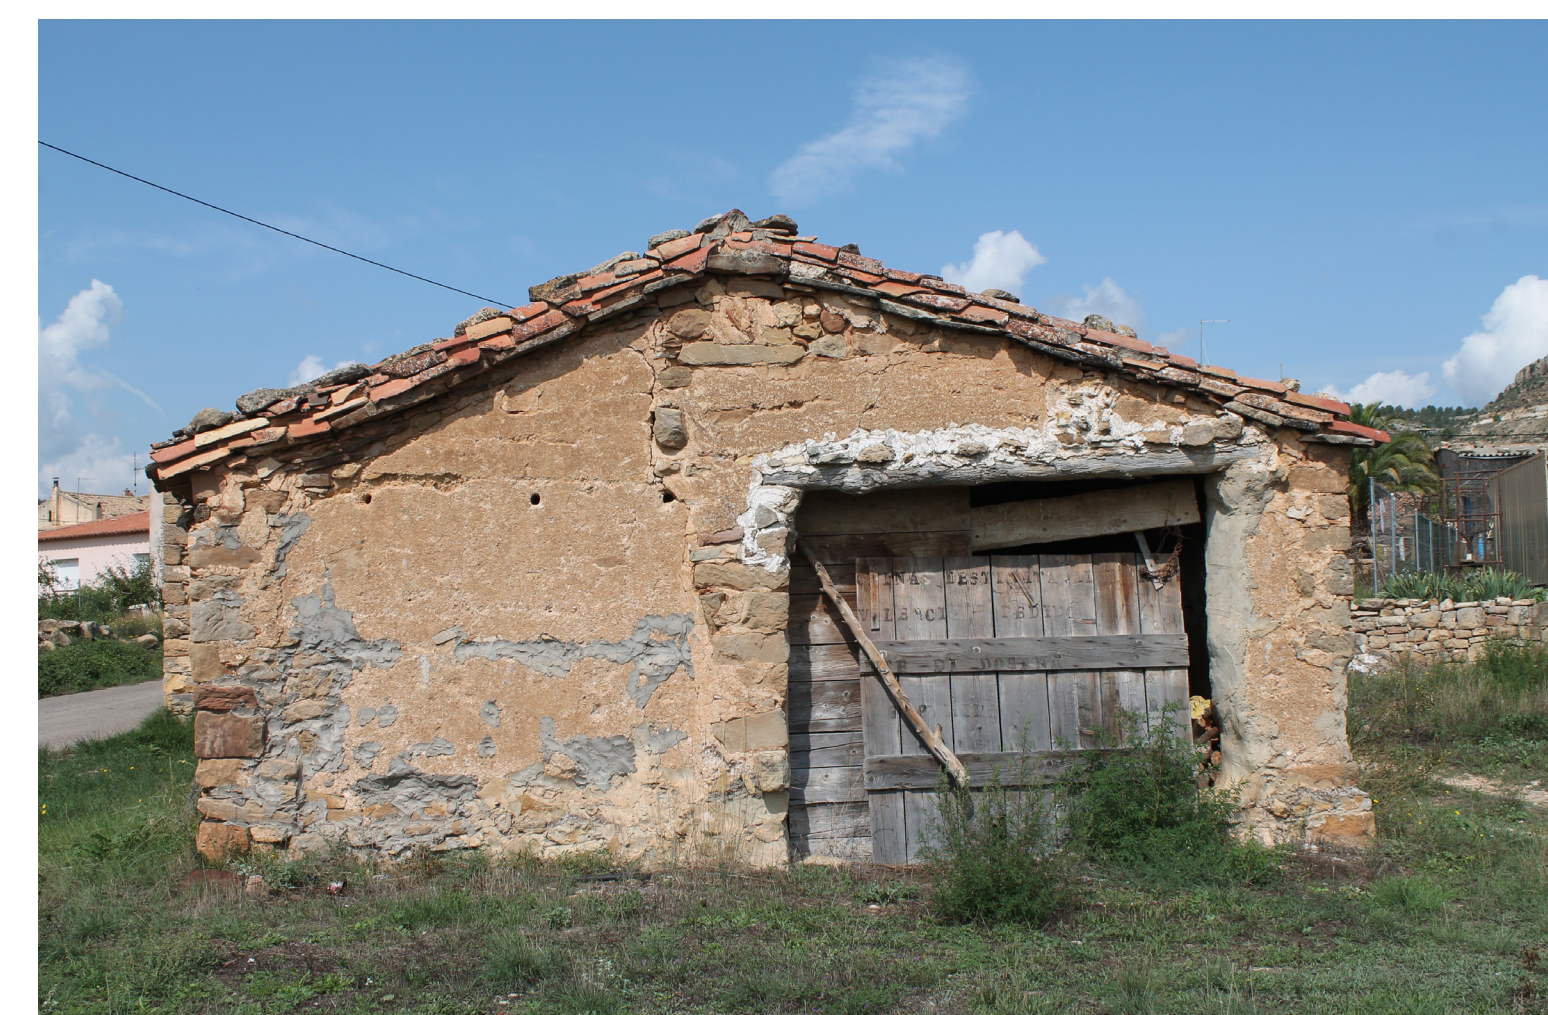
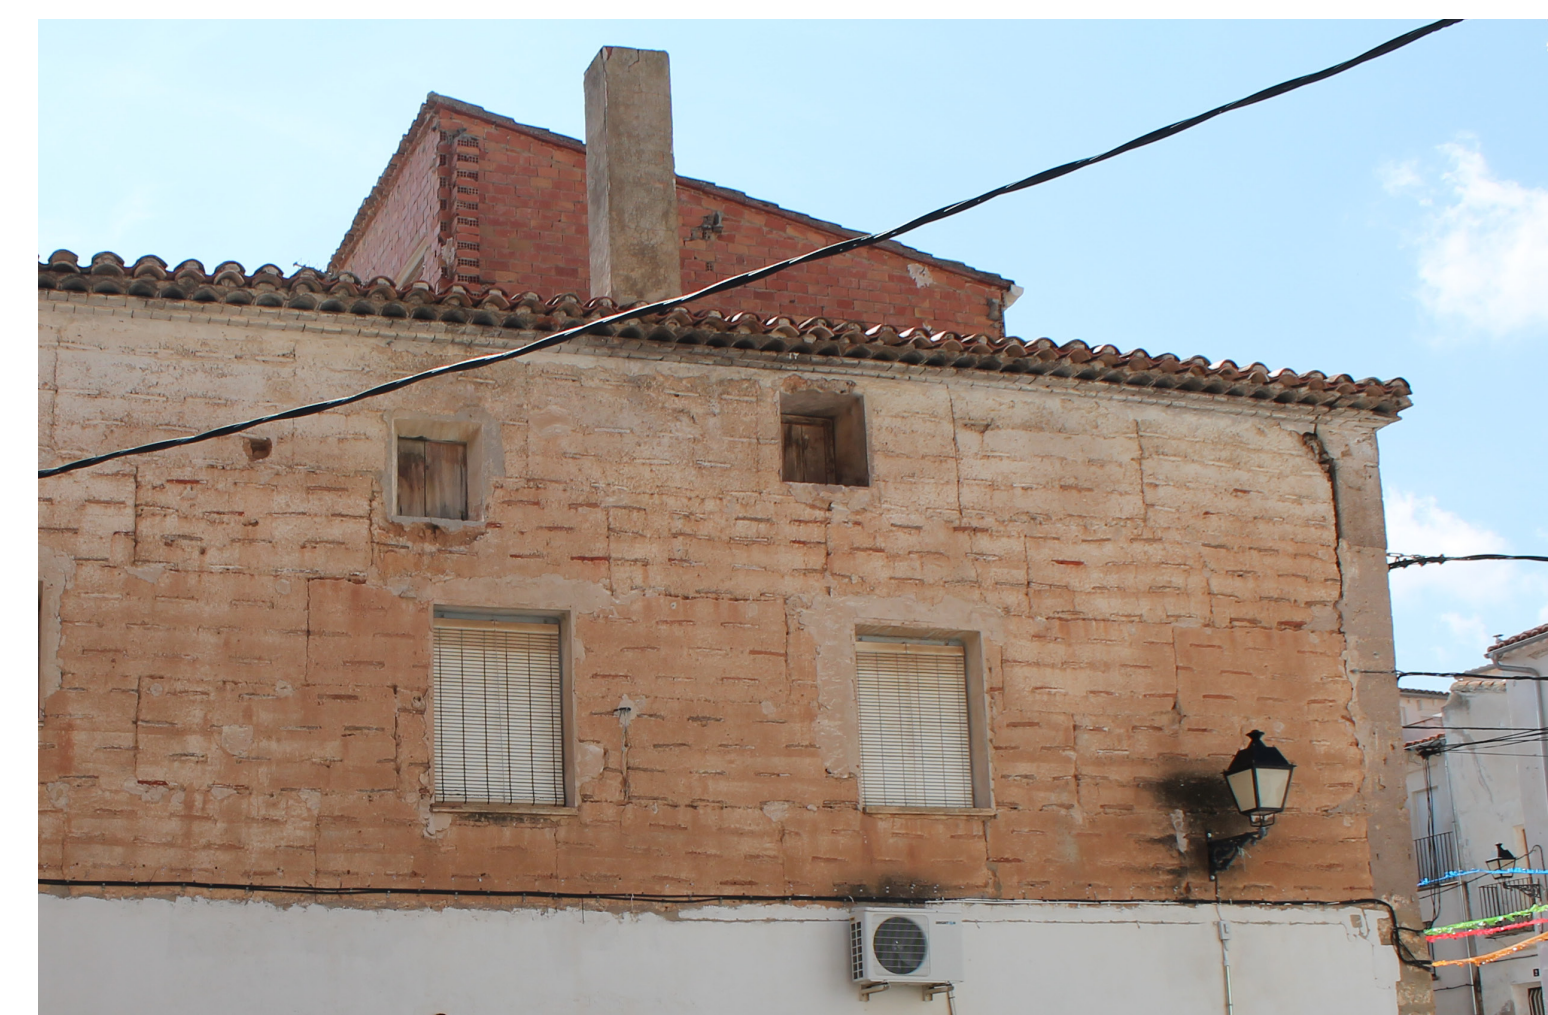
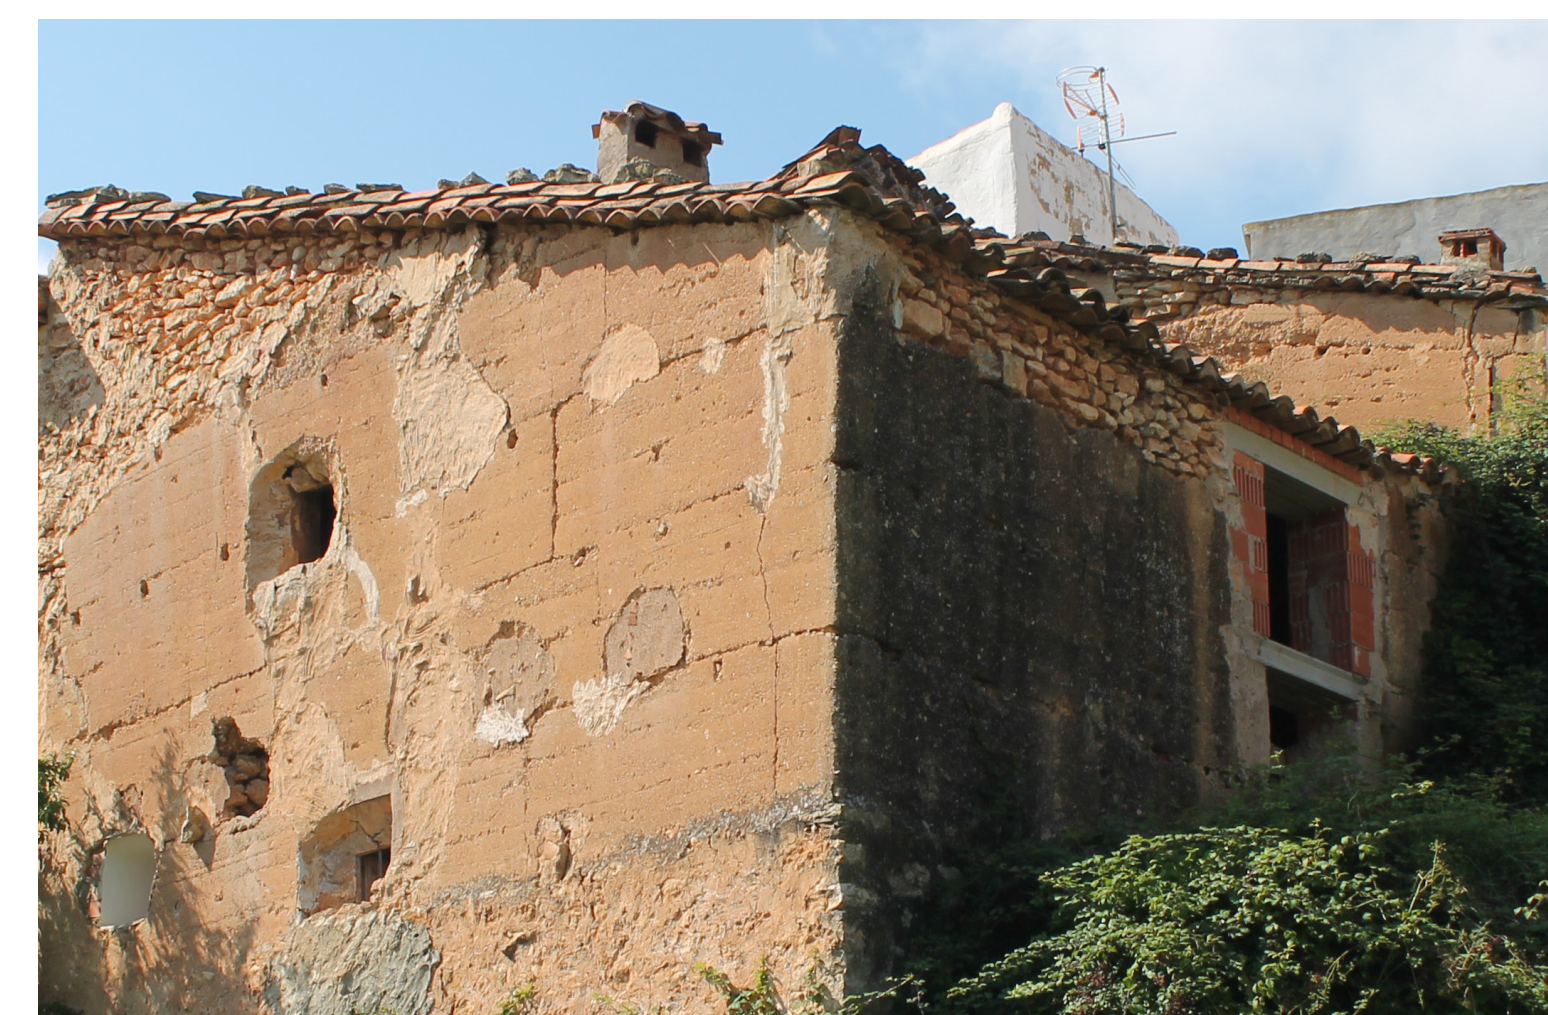
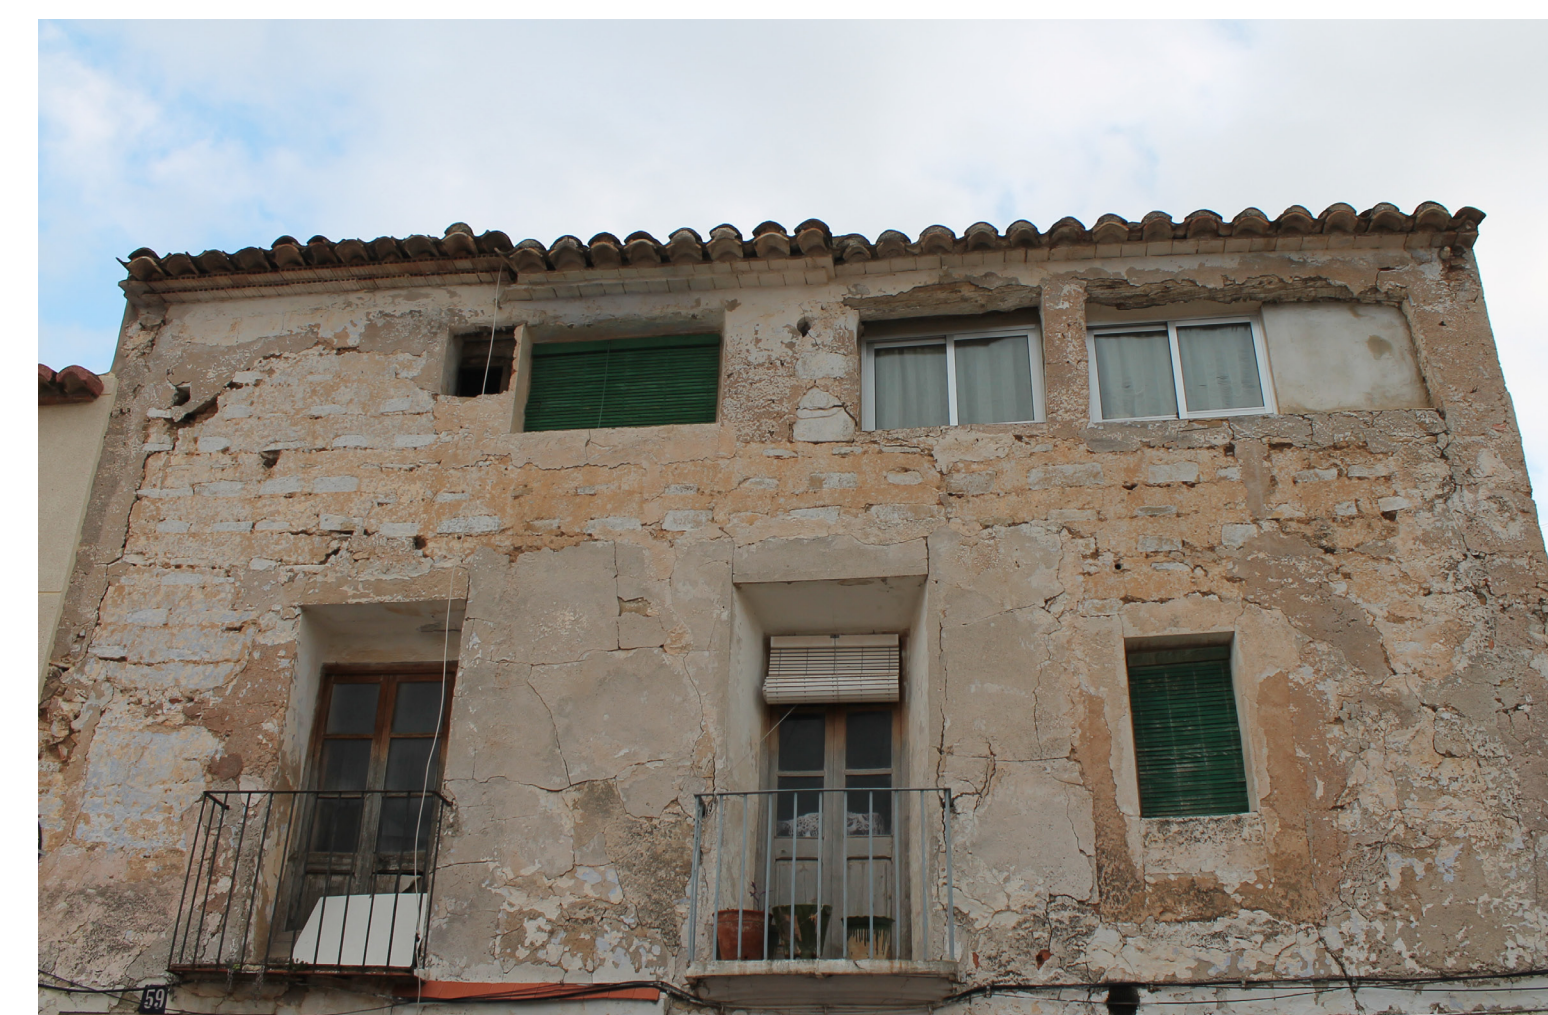
Ficha de inventario
Vivienda en Campo Ambo (Alpuente)
Los Serranos

FICHA DE INVENTARIO		02_0801
DATOS GENERALES		
DIRECCIÓN	El Chopo s/n, Alpuente	
COORDENADAS GPS	37°54' 04.74" 0°59' 39.64" O	
TIPO DE EDIFICIO	Vivienda	
TÉCNICA CONSTRUCTIVA	Tapia colocada de yeso cascado con mampuestos Tapia de mampuestos (tapia tapia) Conexión protegida con cubierta de teja cerámica curva	
FOTOGRAFÍAS		
ESTADO ACTUAL		
LESIONES ANTES DE LA INTERVENCIÓN		
Fábrica	Cambios de coloración de la costra por humedad Pérdida de material Aparición de grietas	
Revestimiento		
Conexión	Humedades por falta de estanqueidad en la junta de los elementos de protección	
Otros elementos	Alteración cromática y pérdida de estanqueidad de las carpinterías de madera	
INTERVENCIÓN		
Fábrica	Restauración de lagunas y partes faltantes con mortero de cemento Reparado de grietas y juntas horcafloradas con mortero de yeso	
Revestimiento		
Conexión		
Otros elementos	Sustitución de carpinterías de fachada (en madera) Revestimiento del alacón de mampostería con pintura
