## 4. DESPLAZAMIENTO PEATONAL

### 4.1. Acceso peatonal

## 4.2. Red peatonal interior

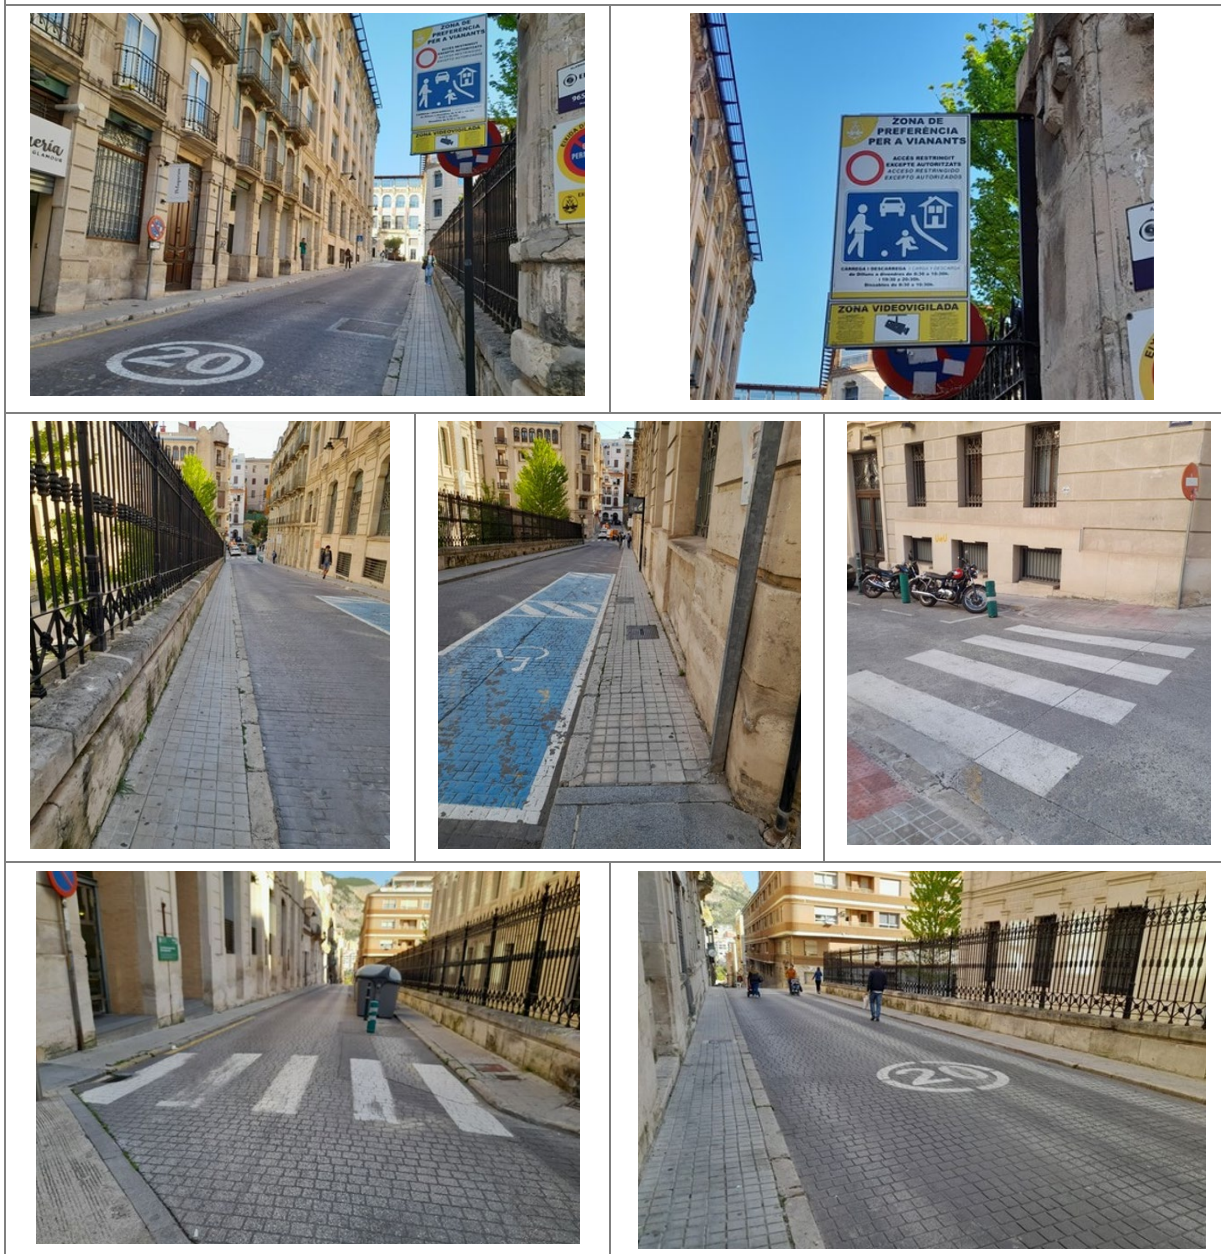
**C/ Bartolomé J. Gallardo - C/ Joan Cantó**

Ambas calles constituyen una zona de preferencia peatonal, con acceso restringido a vehículos autorizados. Se permite la carga y descarga en un horario definido y la zona está videovigilada. Existe una señal vertical al inicio del recorrido que informa a los vehículos a motor. La velocidad de circulación de vehículos está limitada a 20 km/hora (señal horizontal) y el pavimento es adoquinado.

Aunque las aceras son muy estrechas, se observa la circulación peatonal por la calzada puesto que la circulación de vehículos es prácticamente inexistente.

Toda la trama urbana que enlaza con ambas calles está conectada mediante pasos de peatones, por lo que existen itinerarios peatonales continuos y conectados con las calles adyacentes.

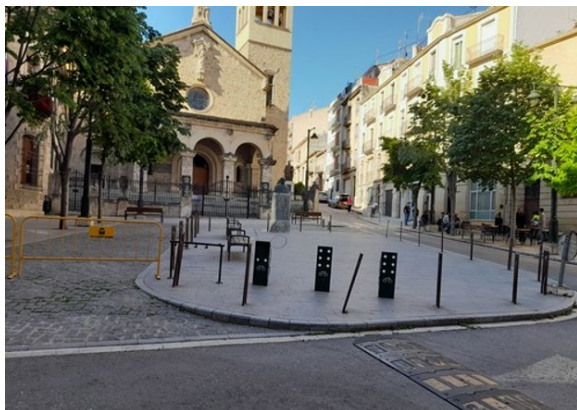
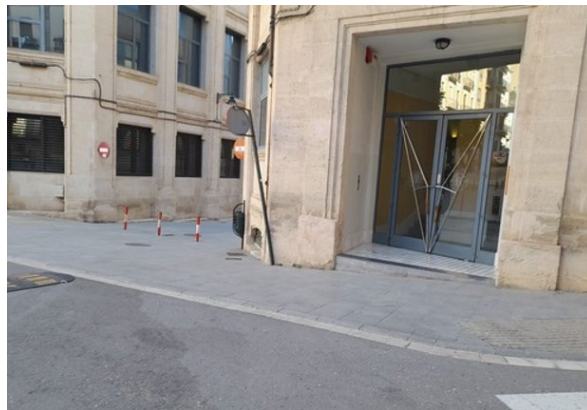
### PI. Mossèn Josep

Isleta peatonal que ocupa gran parte de la plaza protegida mediante bolardos para evitar la parada de vehículos a motor. Presenta un tramo de calzada adoquinada que se encuentra cerrado mediante una valla.

Está conectada de forma continua mediante aceras y pasos de peatones con los edificios del Campus. Los edificios y algunos árboles proporcionan sombra.

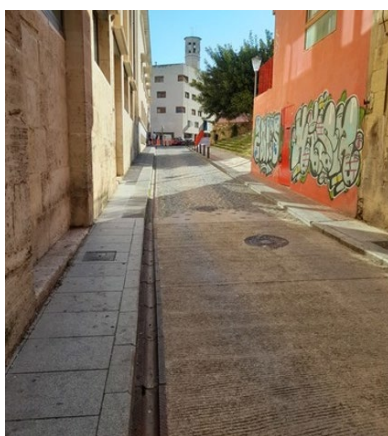
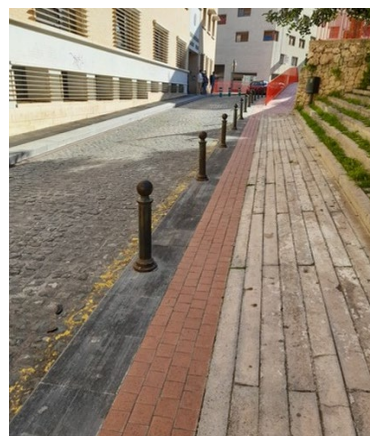
### C/ Sant Doménech

Calle de aceras muy estrechas, protegidas mediante bolardos en las proximidades del acceso al edificio Ferrándiz, con escasa circulación de vehículos por calzada adoquinada.

No existen pasos de peatones en el tramo.

Los edificios proporcionan sombra.

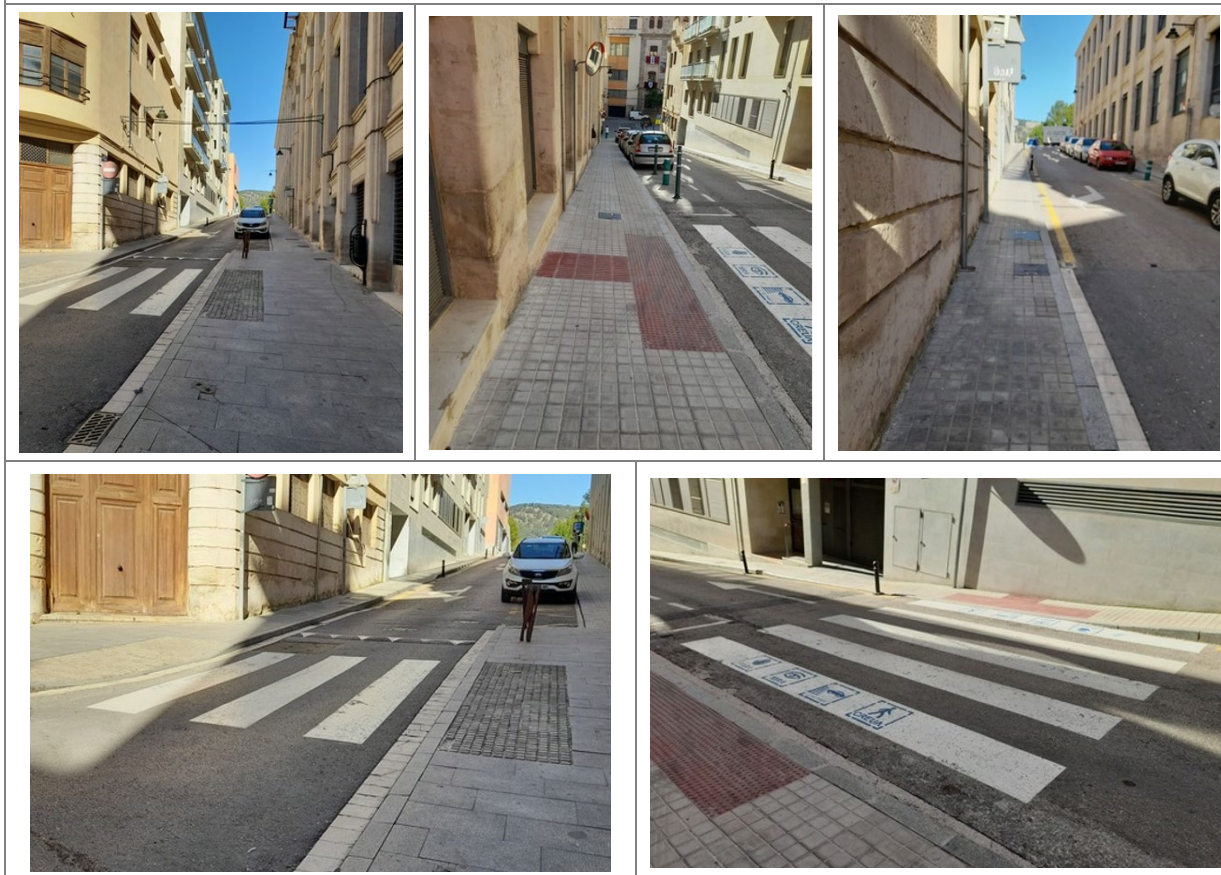
**C/ Zorrilla**

Esta calle presenta aceras de anchura adecuada, mayor que las calles descritas anteriormente, conectadas mediante pasos de peatones formando un itinerario continuo de acceso a los edificios del campus. El paso de peatones próximo al cruce con la calle Alarcón presenta señales de precaución en su inicio desde ambas aceras.

Los edificios proporcionan sombra a este itinerario peatonal.

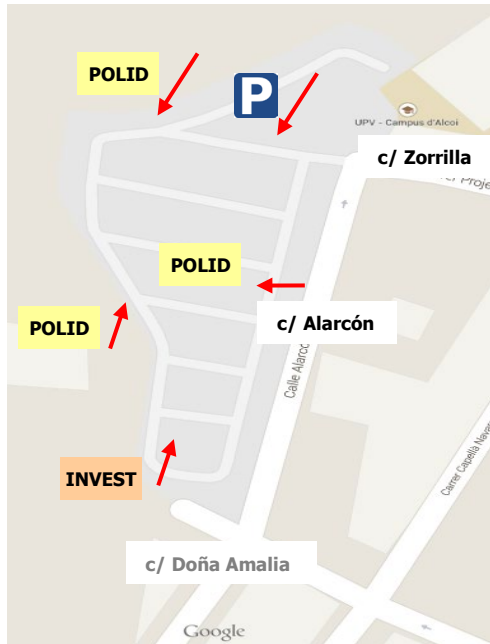
Puntos de acceso peatonal al edificio del Polideportivo-Centro de investigación

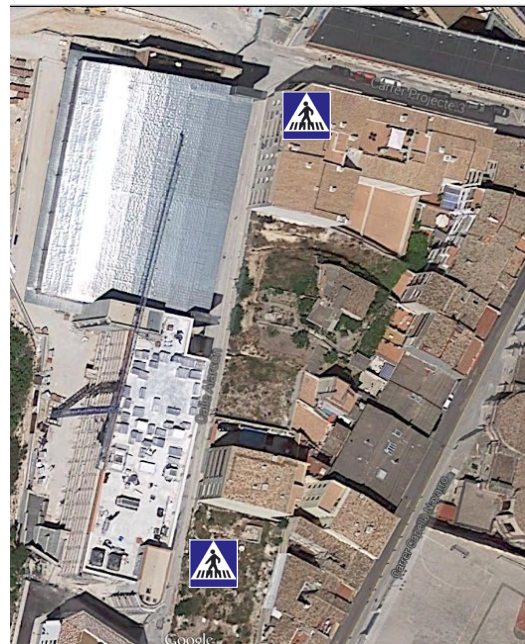
Pasos de peatones que conectan las dos aceras

Esta calle presenta una acera de anchura adecuada colindante con el edificio de la UPV y una acera muy estrecha en el lado contrario, conectadas por dos pasos de peatones al inicio y final del tramo. La acera se ensancha a la altura de ambos pasos de peatones.

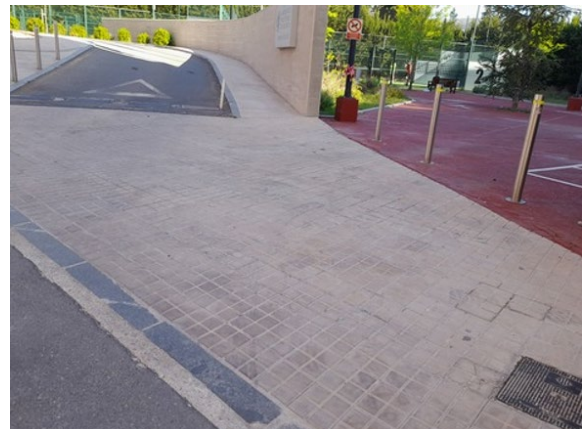
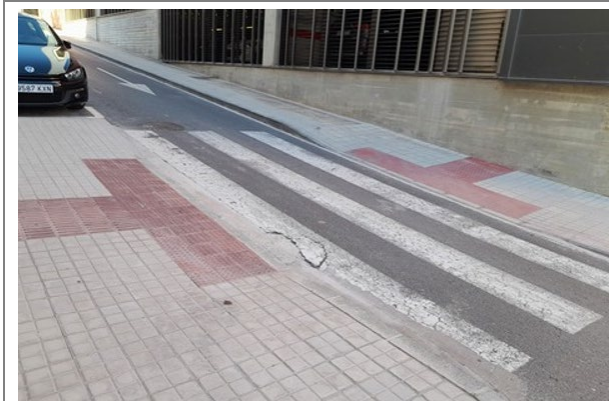
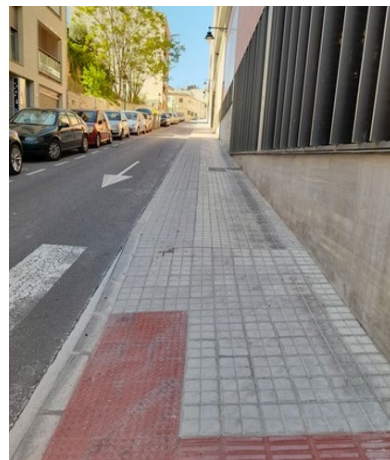
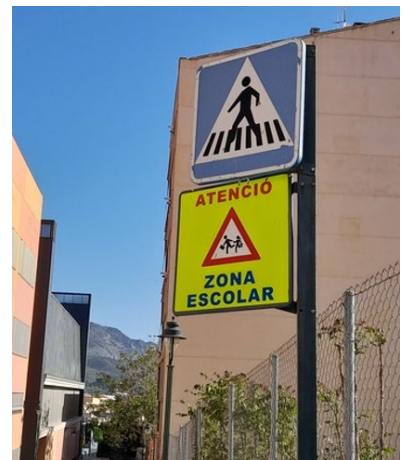
C/ Alarcón

Un tramo de acera a nivel conecta con la C/ Zorrilla pasando por delante de la entrada al parking de vehículos a motor de la UPV ubicado en el polideportivo y de la zona de acceso a las pistas y aparcamiento de motos.

Estas aceras conectan con la trama urbana del centro de Alcoy de manera continua, aunque las pendientes en esta zona son pronunciadas en algunos tramos.

Los edificios proporcionan sombra a este itinerario peatonal.

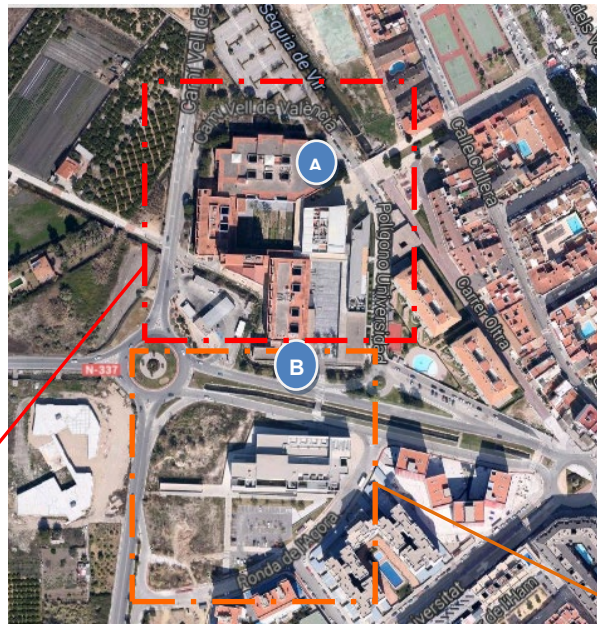
La ubicación de las calles desde las que es posible el acceso peatonal al Campus se muestra en el siguiente plano:

Edificios Campus Gandía - Zona norte

Edificios Campus Gandía – edificio H (CRAI)

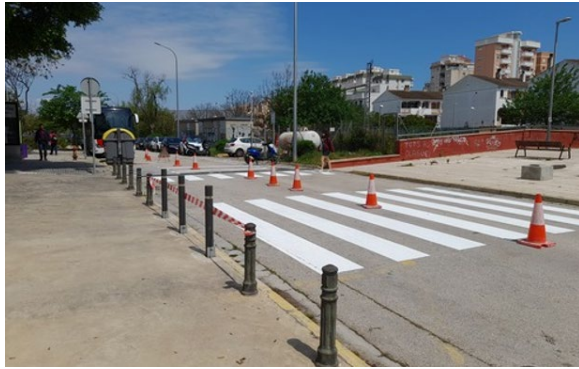
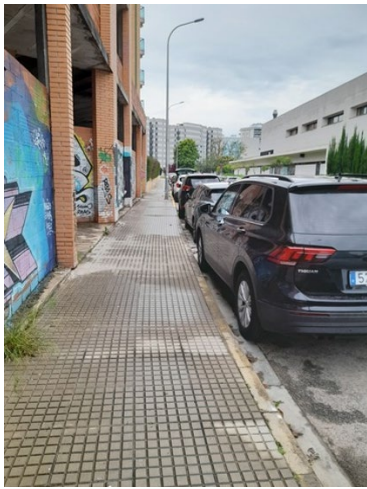
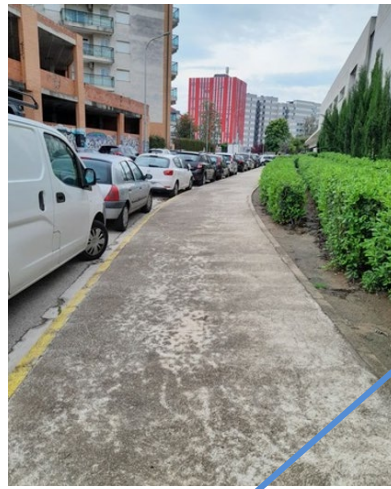
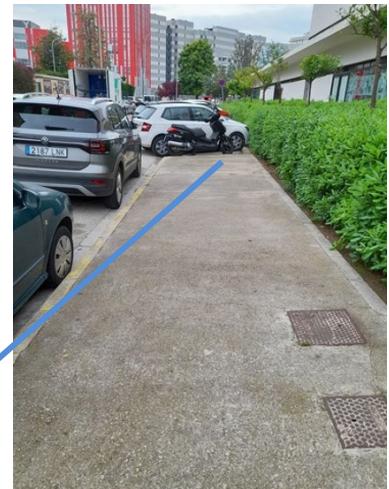
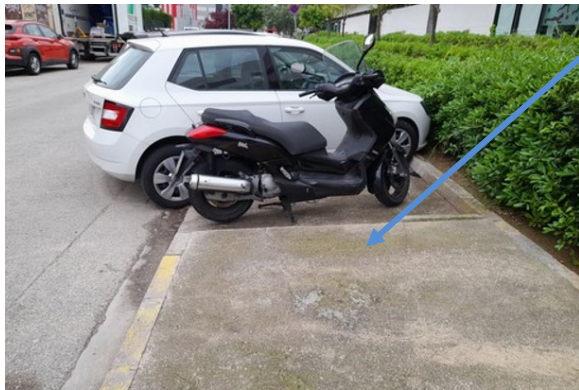
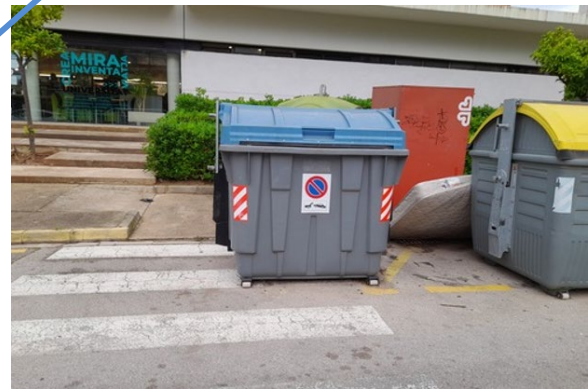
### C/ Polígono Universidad

Existe acera a ambos lados de la vía, más ancha en el lado de la universidad. Desde ella hay conexión peatonal con el acceso A y con el acceso C.

Sin embargo, **la acera se interrumpe bruscamente después del acceso C** al pasar de aparcamiento en línea a aparcamiento en batería. A partir de ese punto, ya no es posible continuar por esa acera y no hay ningún paso de peatones que permita conexión con la acera del otro lado para permitir la continuidad peatonal. Por tanto, este itinerario peatonal queda interrumpido.

Las aceras de ambos lados de esta calle están conectadas mediante dos pasos de peatones que cruzan la calzada al inicio (frente a acceso A) y final del tramo (frente a la cafetería).

El paso de peatones frente al acceso A es amplio, dispone de señalización horizontal y vertical, y cuenta con un reductor de velocidad en su acceso. Lo estaban pintando el día de visita (05/05/2022).

La presencia de bolardos extraíbles impide la invasión de la acera por parte de vehículos a motor, a menos que el personal de Seguridad los extraiga puntualmente para carga y descarga.

El paso de peatones situado frente a la cafetería es estrecho, solo presenta señalización horizontal y se encuentra parcialmente invadido por contenedores municipales, lo cual dificulta la circulación peatonal. Permite la continuidad peatonal por la acera opuesta de la calle y desde la calle Paraninfo.

Después de la cafetería, ya no es posible la circulación peatonal por el sur de la zona norte del campus, lo cual obliga a entrar en el campus bien mediante escalera o bien utilizando una rampa.

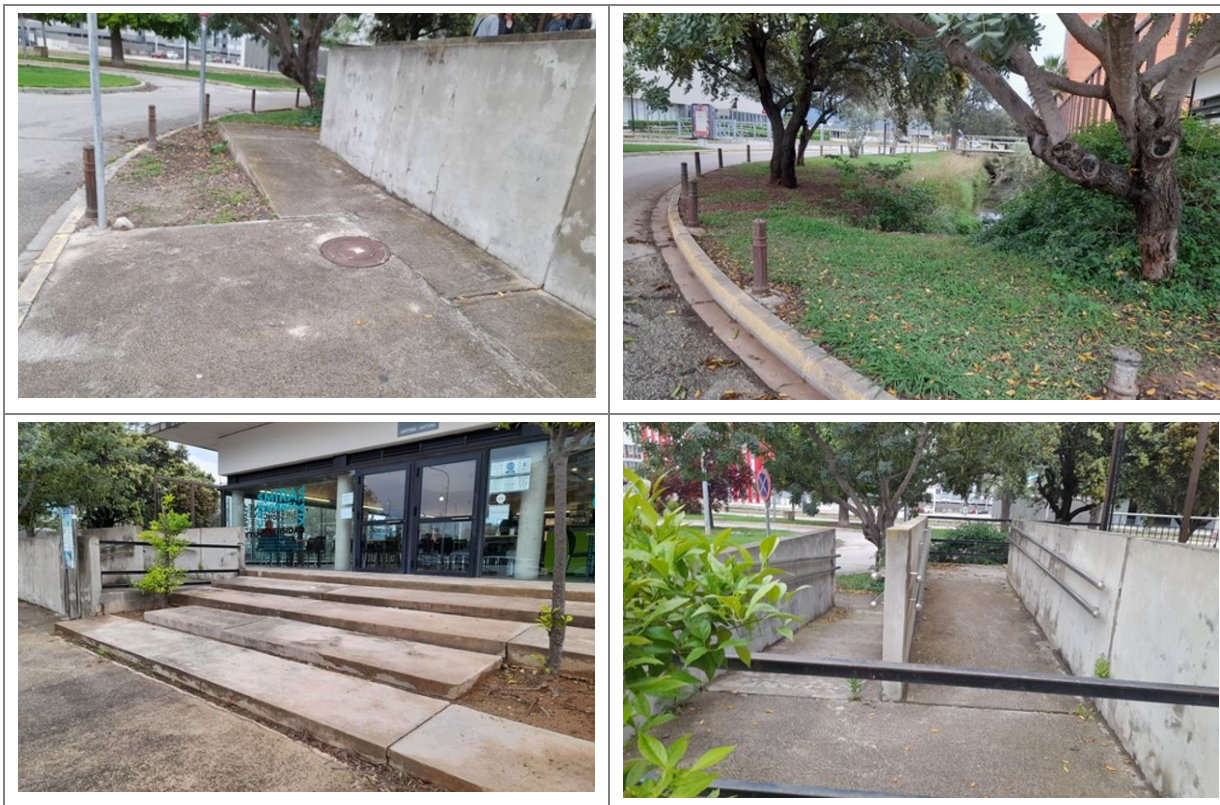
**Conexión edificios lado norte y sur del Campus - Cruce de la Carretera de la Sèquia del Rei**

La continuidad peatonal entre las zonas norte y sur del campus se garantiza mediante un paso de peatones en dos tiempos para cruzar la carretera y con una pasarela central que permite el cruce de la acequia. El paso de peatones es elevado, está señalizado horizontal y verticalmente, y cuentan con regulación semafórica. Existen bolardos sobre las aceras a la altura del paso de peatones para impedir la invasión de vehículos a motor.

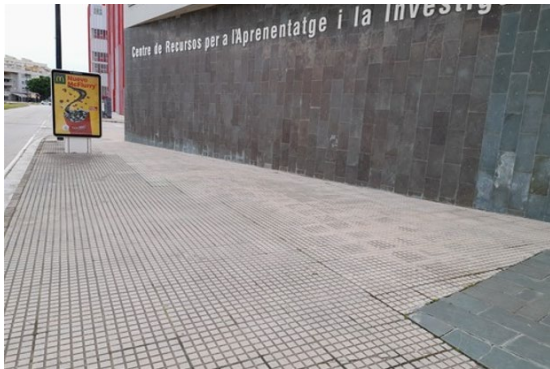
La acera hacia el lado este del acceso al edificio H conecta con la acera de Ronda de l'Agora y es muy ancha.

Al este del acceso B en Carretera Sèquia del Rei

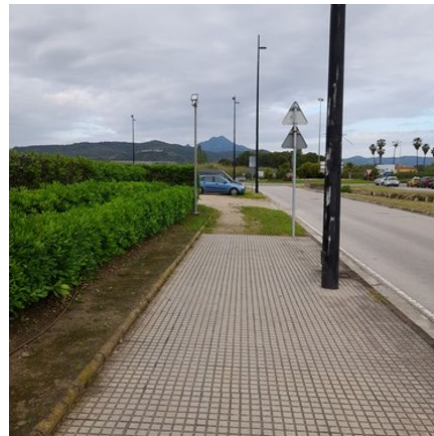
Hacia el oeste, la acera no es tan ancha y presenta obstáculos (farolas, señales). Se interrumpe bruscamente al llegar a un descampado, por lo que el itinerario peatonal a partir de aquí no tiene continuidad.

Al oeste del acceso B en Carretera Sèquia del Rei

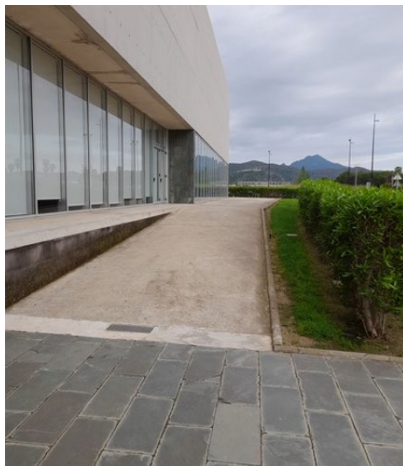
Desde el acceso al edificio H, hacia el oeste bordeando el edificio, existe una acera que comunica con el aparcamiento situado al sur del edificio. Esta acera es continua y de anchura adecuada para el desplazamiento peatonal.

Al oeste del acceso B bordeando el edificio H

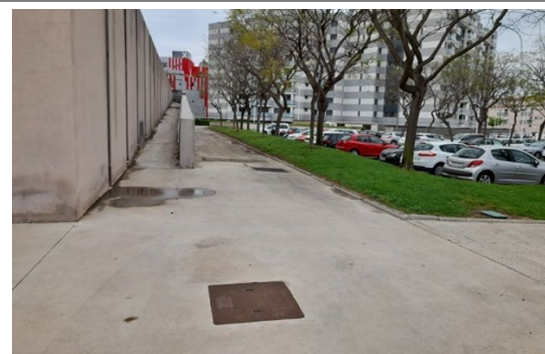
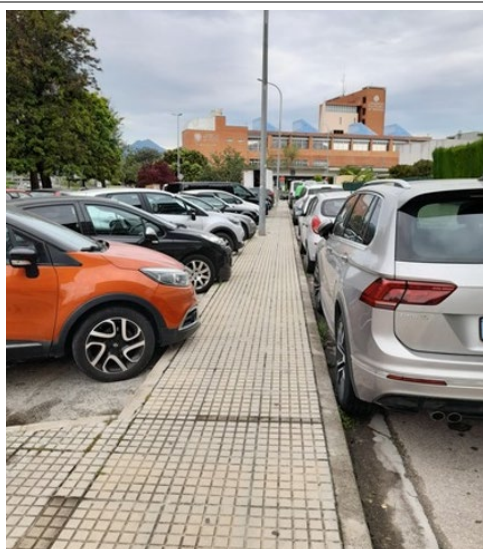
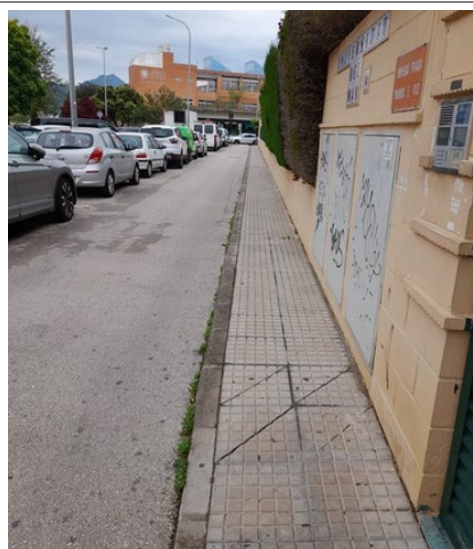
**Calle Paraninfo**

Dos aceras muy estrechas en el tramo más próximo a la universidad.

La acera derecha permite la conexión peatonal con la calle Polígono Universidad y por tanto con los accesos peatonales al campus ubicados en dicha calle.

La acera central permite el desplazamiento peatonal desde la zona de aparcamiento. La existencia de obstáculos (farolas) y la invasión de los vehículos estacionados en batería reduce aún más la anchura libre.

En el tramo más alejado de la universidad, un paso de peatones en dos tiempos, con señalización horizontal y vertical, conecta la calle Paraninfo con la acera de la Ctra. Sèquia del Rei en su lado sur.

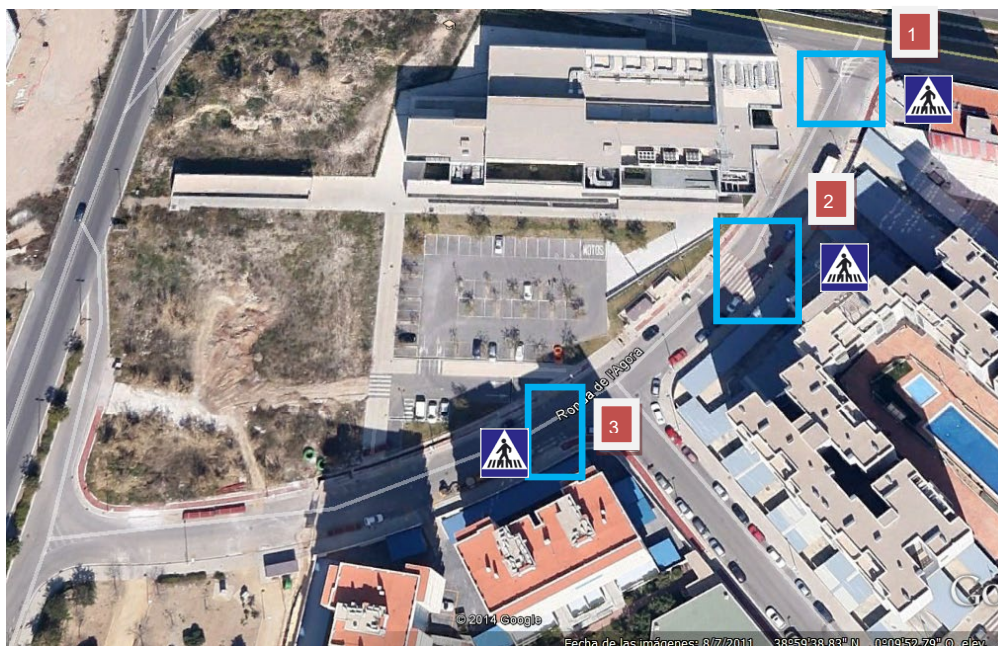
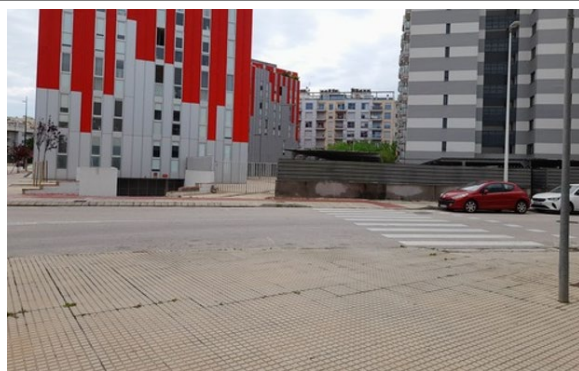
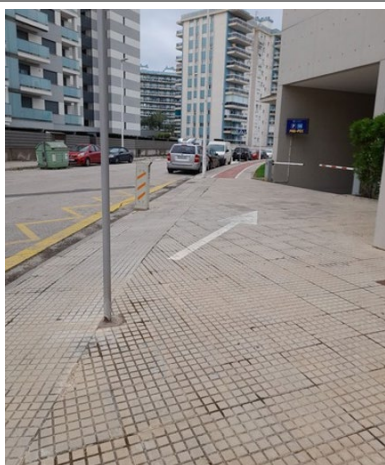
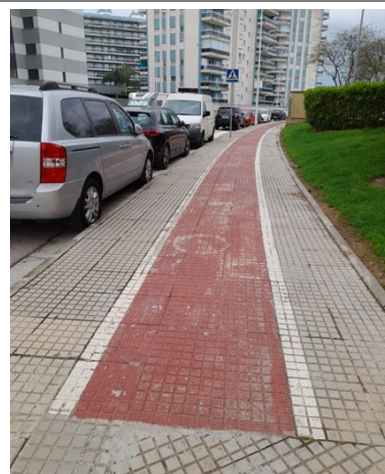
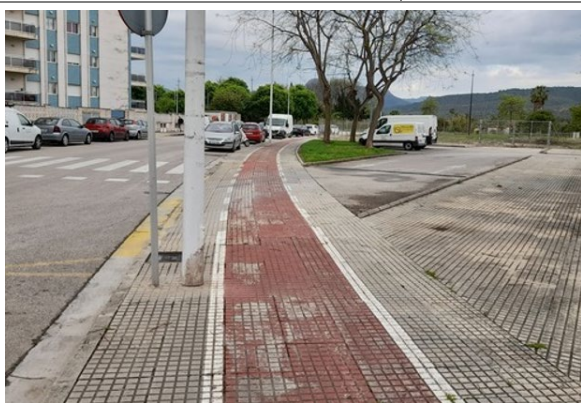
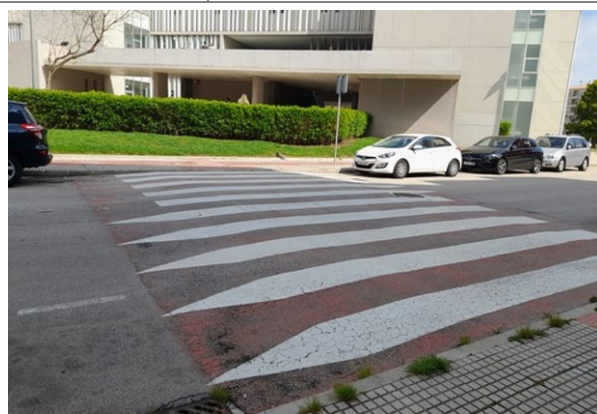
### Ronda de l'Àgora

Se trata de una vía con aceras a los dos lados, donde la conexión peatonal entre ellas se garantiza mediante la presencia de tres pasos de peatones que disponen de señalización horizontal y vertical.

La acera en el lado del campus es muy ancha inicialmente para luego estrecharse. Una vez pasada la entrada al parking subterráneo, el carril bici ocupa el centro de la acera, por lo que no hay espacio suficiente para el desplazamiento peatonal.

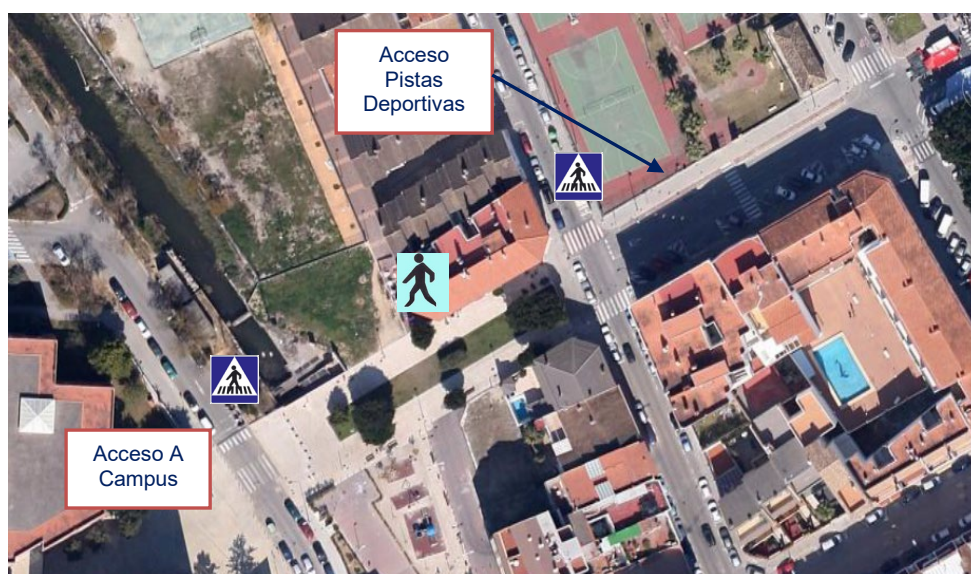
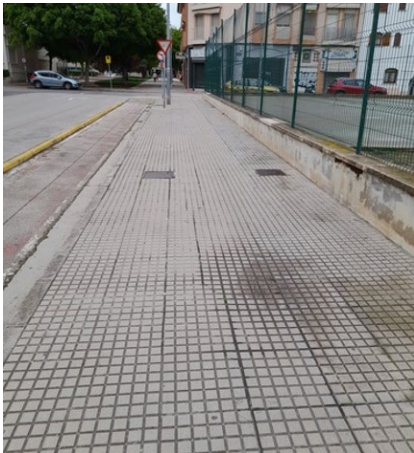
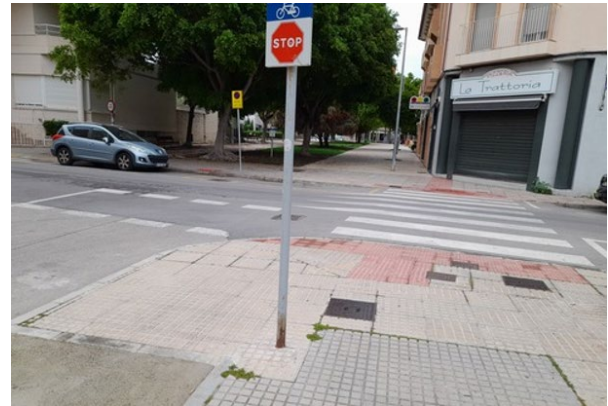
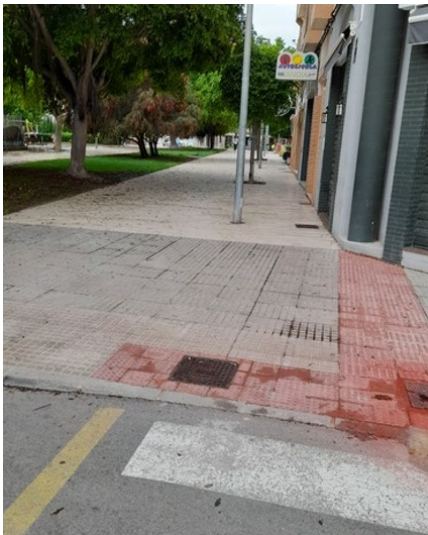
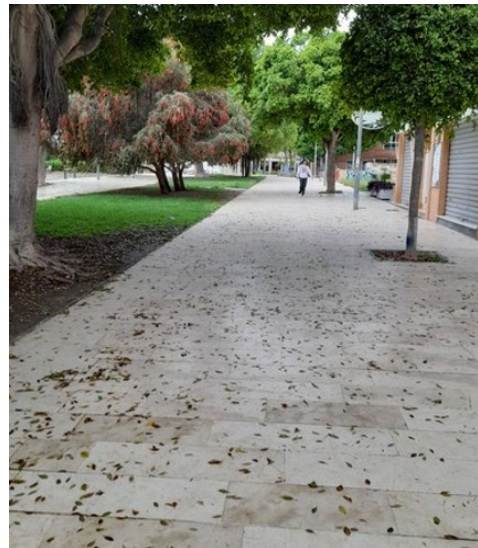
**Acera para acceso a pistas deportivas - Calle Rábida**

La calle Rábida, desde donde se accede a las pistas deportivas, dispone de aceras peatonales a ambos lados conectadas mediante un paso de peatones señalizado (ubicado a la altura de la entrada a las pistas). La acera que discurre paralela a la instalación tiene una anchura libre adecuada para circulación de peatones.

Un paso de peatones conecta la acera próxima al acceso a las pistas con un tramo de uso exclusivamente peatonal que conecta con el paso de peatones que cruza la calle Polígono Universidad hasta el acceso A del campus. Por tanto, existe un itinerario continuo que une el lado norte del campus con las pistas deportivas.

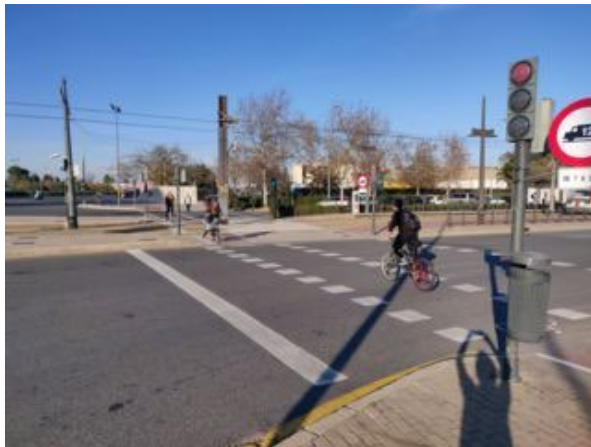
**Paso de peatones (nº 1).** Señalización horizontal y regulación semafórica. Isleta intermedia sin protección para los peatones. Conexión de las aceras a ambos lados de la Av. de los Naranjos de forma continua.

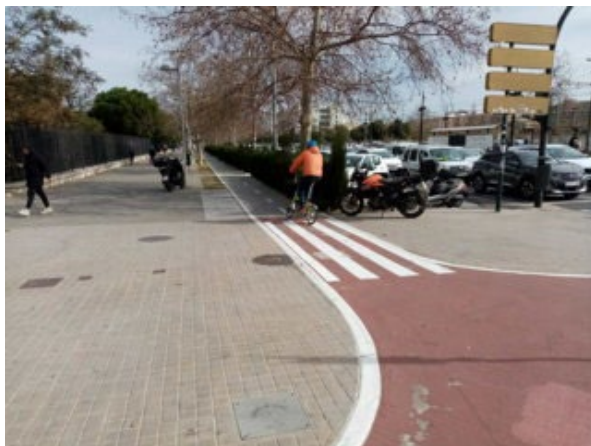
Acera amplia en las proximidades de la rotonda y paso de peatones nº 1

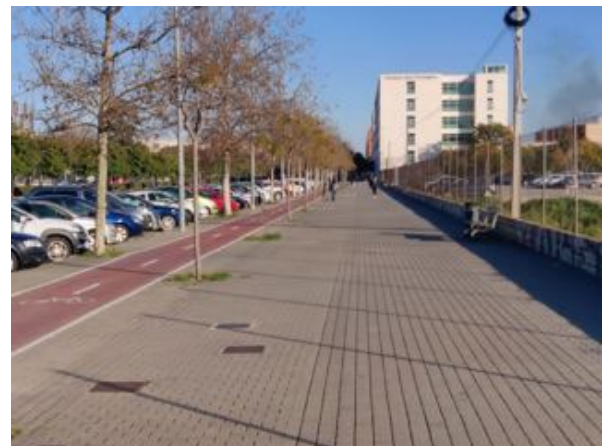
Acera muy amplia y libre de obstáculos en el lado del Campus de la Universidad de Valencia

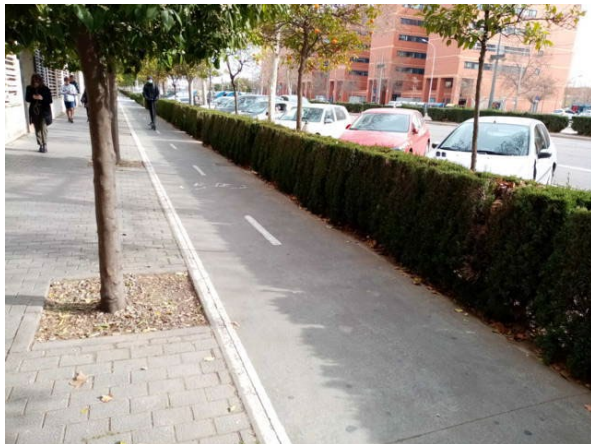
La acera se estrecha entre el acceso P y el R debido a la presencia de un edificio

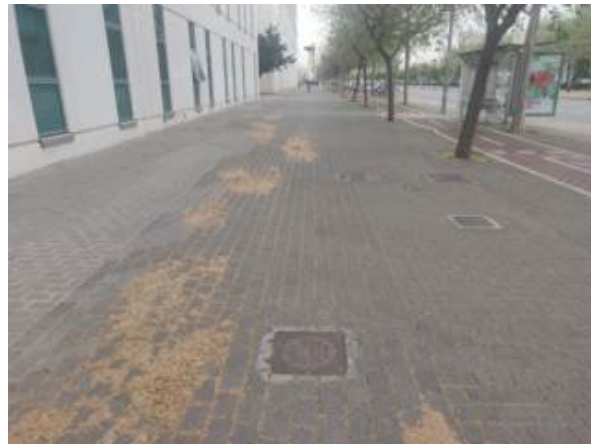
Acera muy ancha, sin obstáculos, en el lado de la Universitat de València.

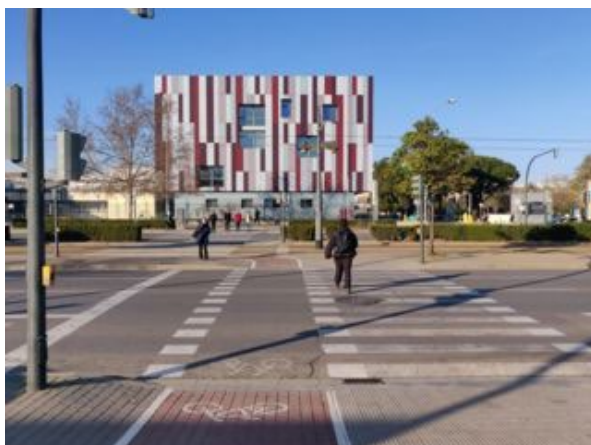
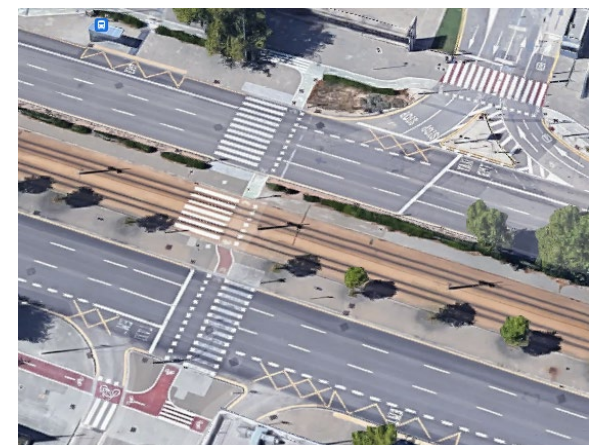
**Paso de peatones (nº 2).** Señalización horizontal y regulación semafórica. Isleta intermedia sin protección para los peatones. Conexión de las aceras a ambos lados de la Av. de los Naranjos de forma continua.

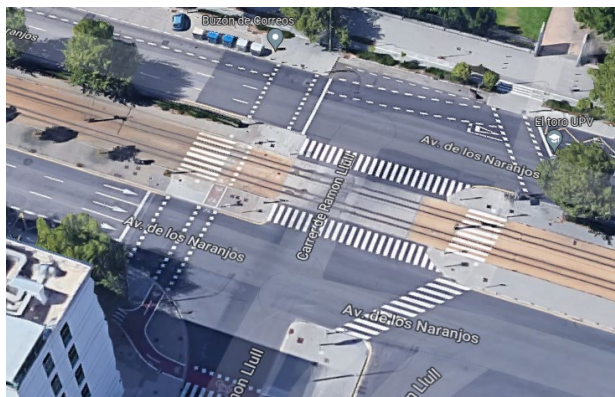
**Paso de peatones (nº 3).** Conjunto de 4 tramos que cruzan la calzada y la vía del tranvía; el trazado es complejo puesto que en este punto se permite también el cruce de los vehículos a motor sobre las vías. Regulación semafórica. Isletas intermedias sin protección para los peatones que esperan. Conexión de las aceras a ambos lados de la Av. de los Naranjos de forma continua.

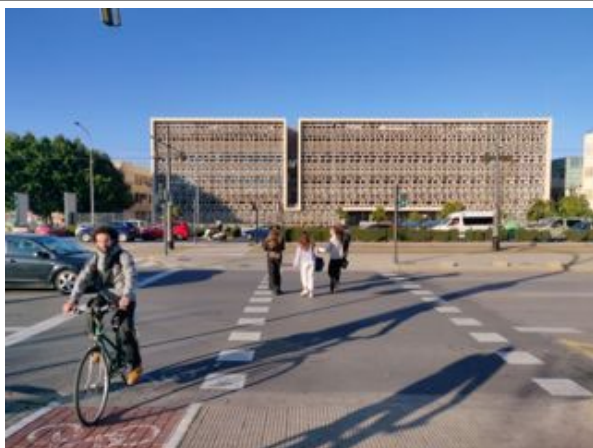
**Paso de peatones (nº 4).** Conjunto de 4 tramos que cruzan la calzada y la vía del tranvía; el trazado es complejo puesto que en este punto se permite también el cruce de los vehículos a motor sobre las vías. Regulación semafórica. Isletas intermedias sin protección para los peatones que esperan. Conexión de las aceras a ambos lados en la Av. de los Naranjos de forma continua.

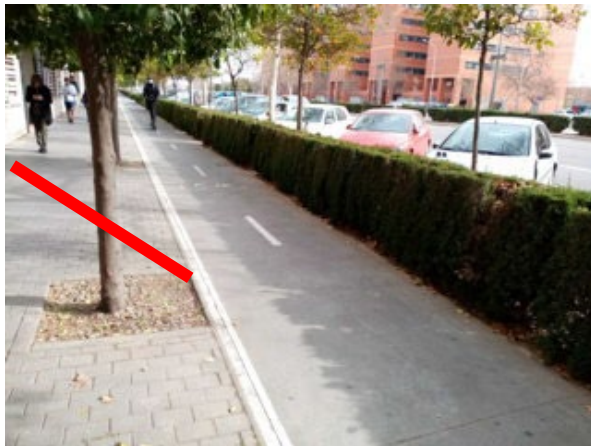
La acera se estrecha entre el acceso M y el N debido al edificio 4D

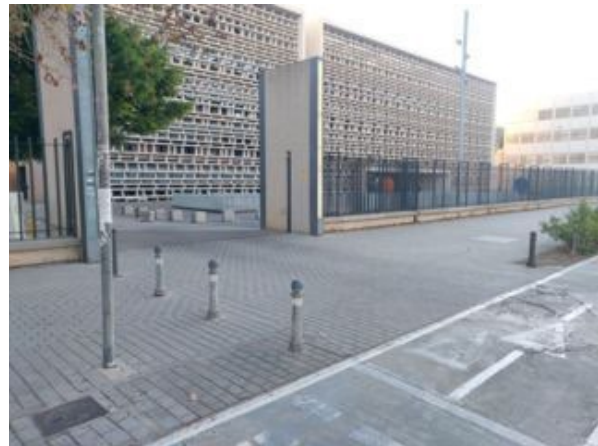
La acera se ensancha nuevamente al pasar el edificio 4D. Obstáculos (bolardos) a la altura del acceso N

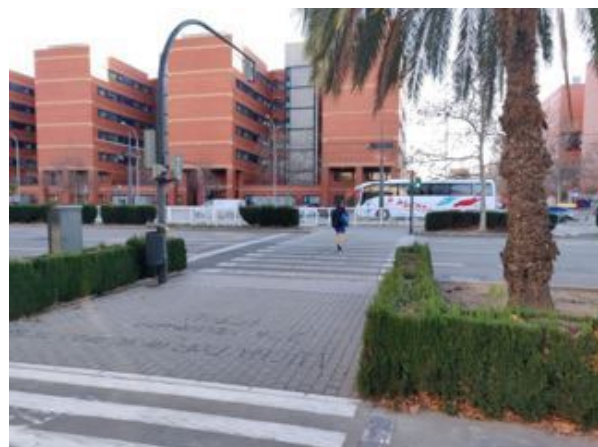
**Paso de peatones (nº 5).** Conjunto de tramos paso peatonal que cruzan la calzada y la vía del tranvía; Isletas intermedias con protección para los peatones que esperan.

**Conexión de las aceras a ambos lados de la Av. de los Naranjos de forma continua.** Señalización horizontal del paso adecuada (si bien en los tramos sobre la calzada de vehículos a motor la pintura de señalización se encuentra parcialmente borrada/cuarteada). El paso cuenta con regulación semafórica.

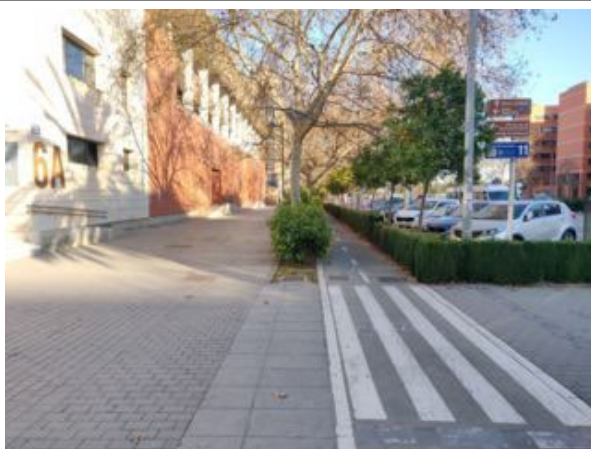
**Acera desde acceso M a L:** gran amplitud, libre de obstáculos y con sombra en muchos tramos.

Difícil accesibilidad peatonal desde zona de aparcamiento hasta la acera por presencia de seto.

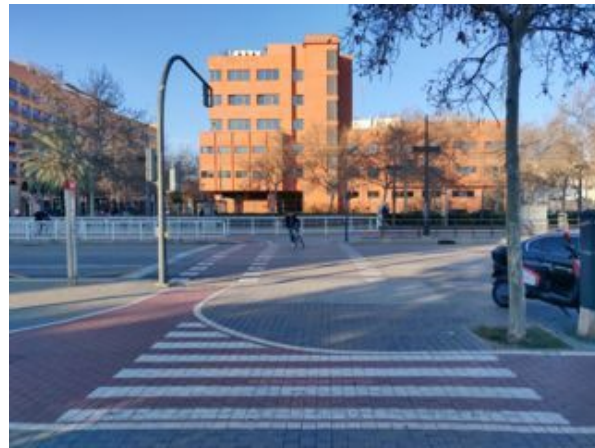
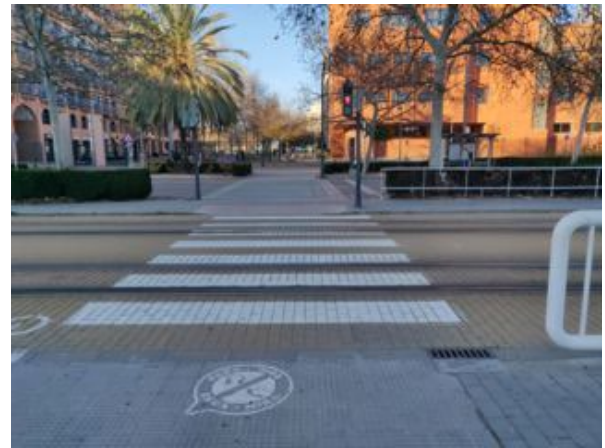
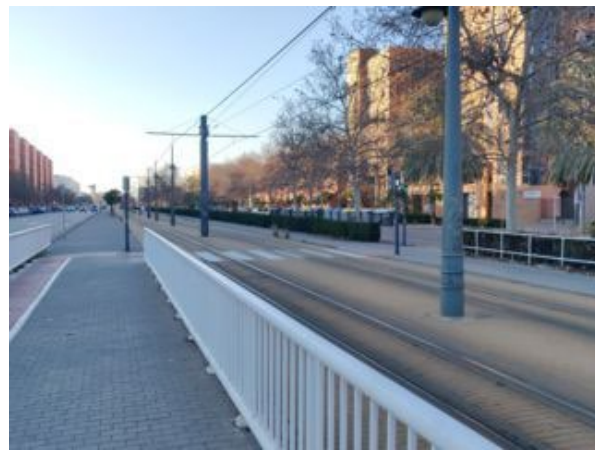
**Paso de peatones (nº 6).** Conjunto de tramos que cruzan la calzada y la vía del tranvía; Regulación semafórica. Isletas intermedias con protección para los peatones que esperan. **Conexión de las aceras** a ambos lados de la Av. de los Naranjos de forma **continua**. La pintura sobre la calzada se encuentra parcialmente borrada.

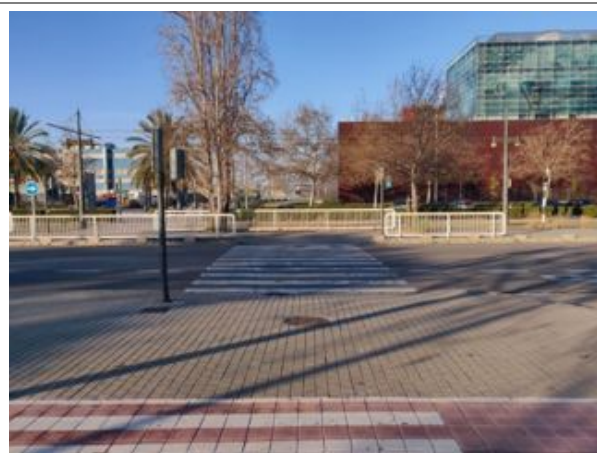
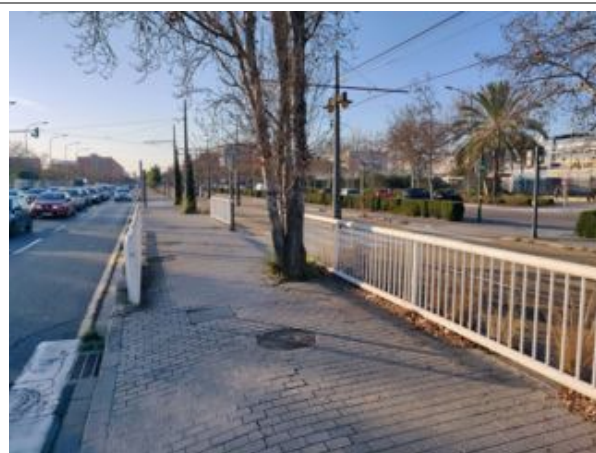
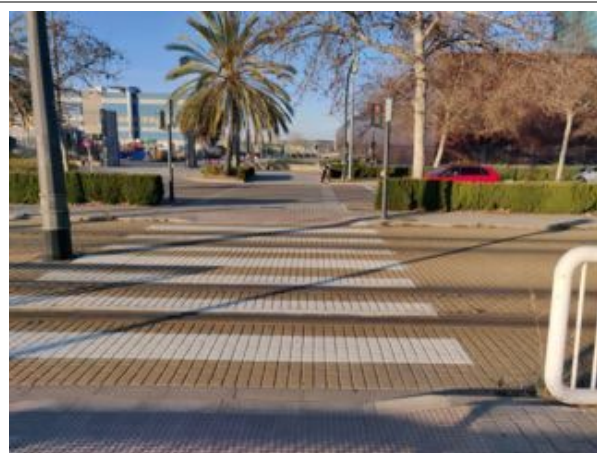
**Paso de peatones (nº 8).** Conjunto de tramos que cruzan la calzada y la vía del tranvía; regulación semafórica. Isletas intermedias con protección para los peatones que esperan. **Conexión de las aceras** a ambos lados de la Av. de los Naranjos de forma **continua**.

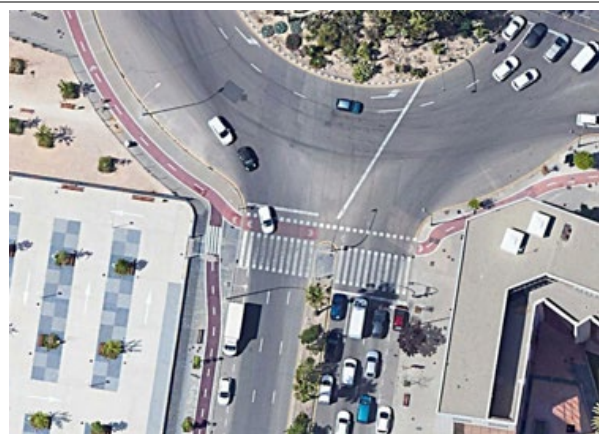
**Paso de peatones (nº 10).** Paso de peatones en dos tramos que cruza la calzada, regulación semafórica. Señalización horizontal en todos los tramos, aunque la pintura de señalización está bastante borrada.

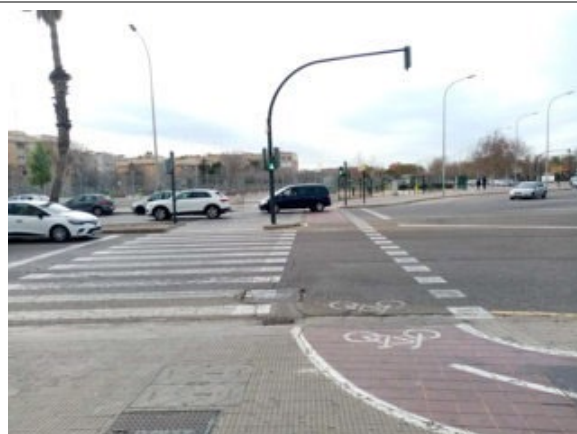
Paso de peatones nº 10. **Conexión de las aceras a ambos lados de la C. Lluís Peixó forma continua.**

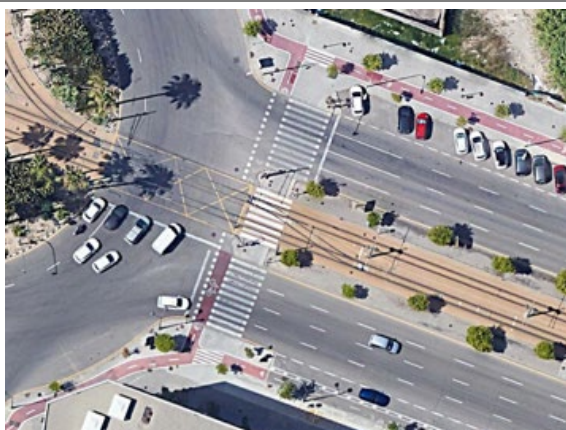
**Paso de peatones (nº 11).** Paso de peatones en tres tramos que cruzan la calzada y la vía del tranvía, regulación semafórica. Señalización horizontal adecuada en todos los tramos. Sin embargo, isleta intermedia sin protección para los peatones que esperan. **Conexión continua de las aceras a ambos lados de la Av. de los Naranjos (en rotonda).**

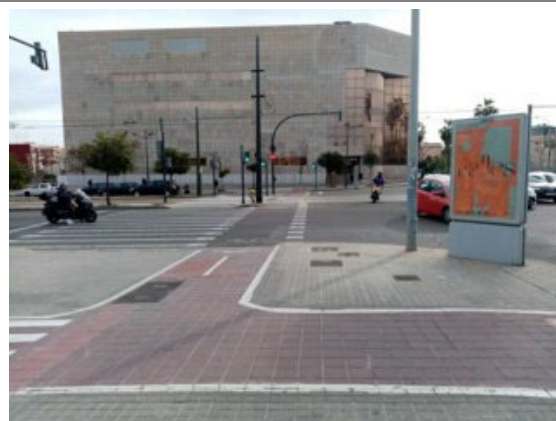
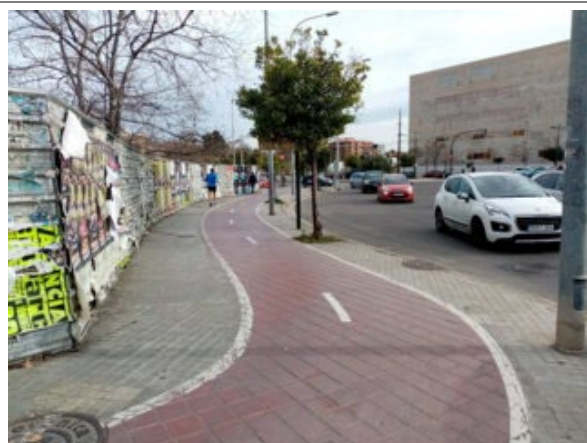
**Tramo acera desde paso peatones nº11 a paso peatonal nº12 (C. Ingeniero Fausto Elio):** La acera peatonal se va estrechando por ocupación del carril bici en la acera de la rotonda; obstáculos verticales sobre la acera al otro lado del vial bici, con lo que se impide la circulación peatonal sin tener que invadir el tramo de carril bici.

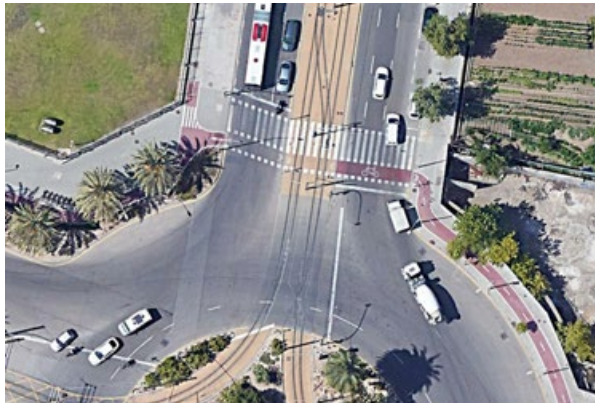
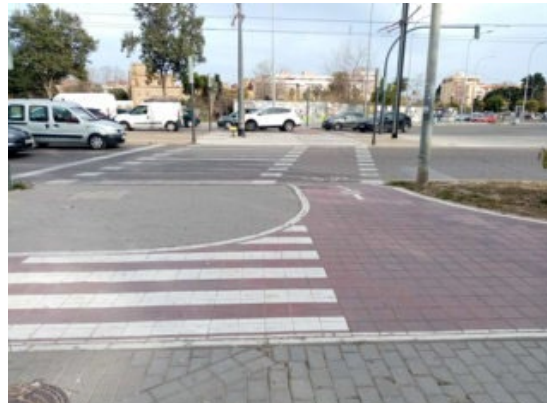
**Paso de peatones (nº 12).** Paso de peatones en dos tiempos que cruza la calzada; Regulación semafórica. Señalización horizontal adecuada en todos los tramos. Sin embargo, isleta intermedia sin protección para los peatones que esperan. **Conexión de las aceras** a ambos lados de la C. Ingeniero Fausto Elio de forma **continua**.

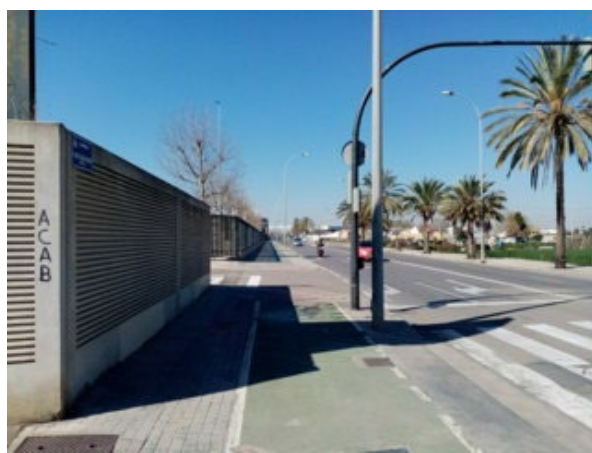
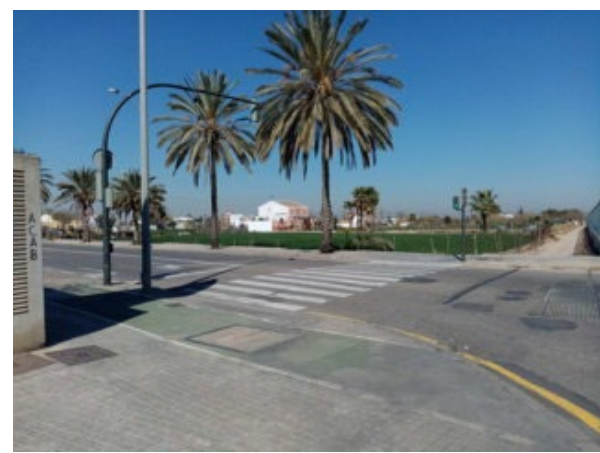
Aceras estrechas para el desplazamiento peatonal en el lado sur de la calle debido a la presencia del carril-bici. En el lado norte las aceras son mas anchas al no existir carril bici.
