## 4. DESPLAZAMIENTO PEATONAL

### 4.1. Acceso peatonal

## 4.2. Red peatonal interior

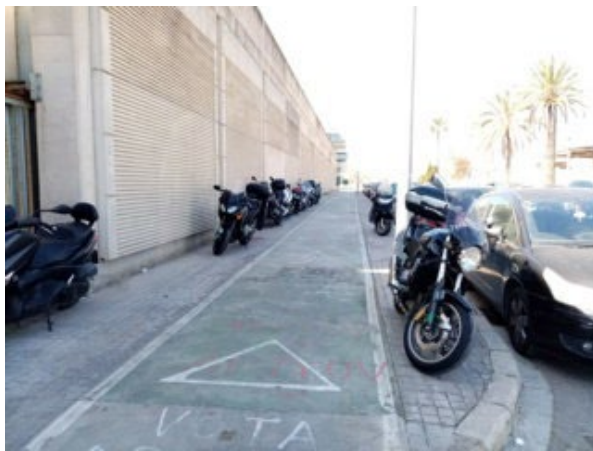
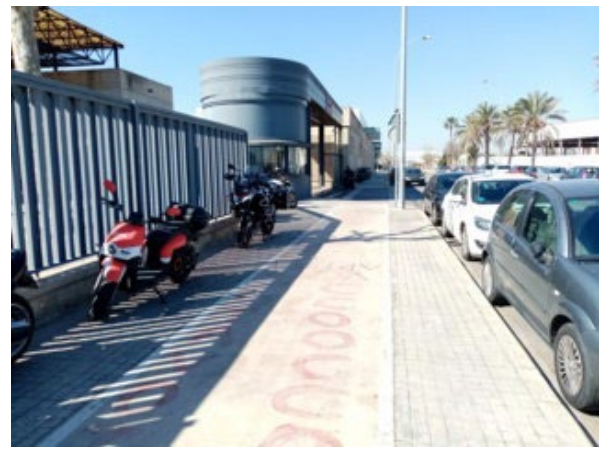
La presencia de motos mal aparcadas en la acera dificulta enormemente la circulación peatonal.

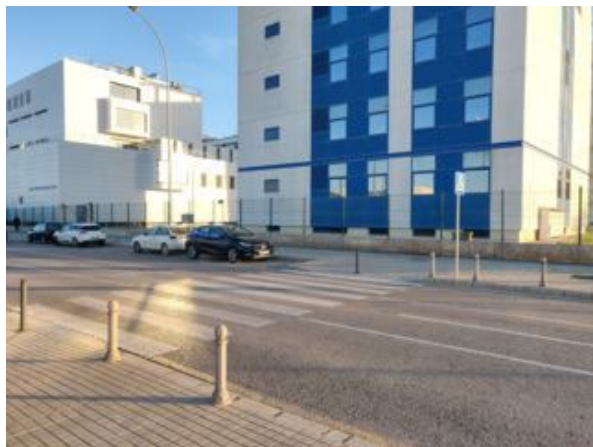
Pasos de peatones claramente indicados y protegidos con bolardos.

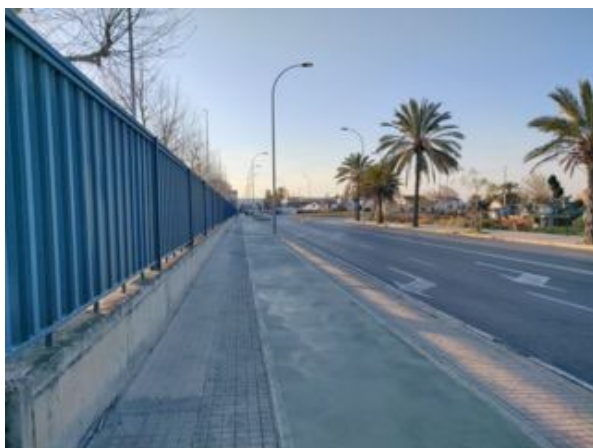
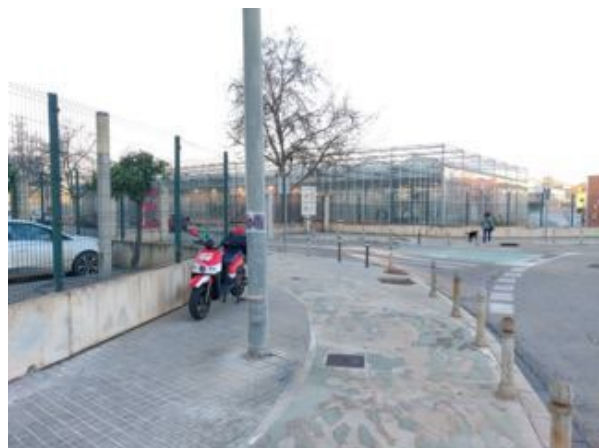
Pintura del carril bici muy deteriorada en toda la calle y las motos dificultan el paso peatonal a la altura de entrada E.

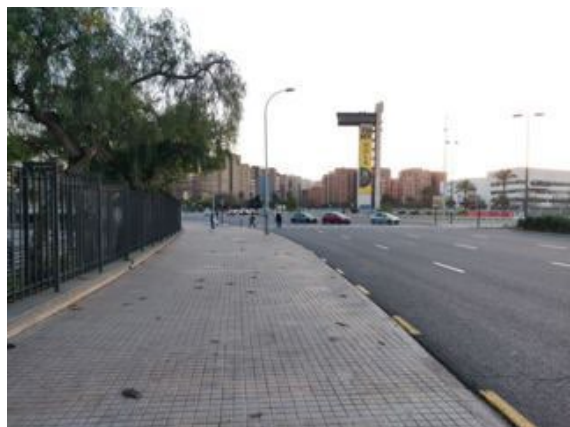
Acera cuya anchura libre de circulación peatonal se ve reducida por la presencia de obstáculos verticales (como postes identificativos de paradas bus o del parking, o farolas). La continuidad peatonal a la altura del acceso S se garantiza a través de la presencia de un paso de peatones señalizado. La dimensión de la acera se reduce para crear un carril de entrada a vehículos por acceso S.

Inicio de aceras en Camí de Vera

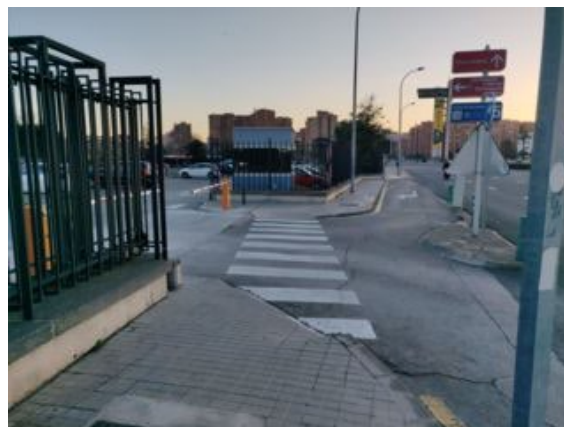
Conexión acera en acceso S con paso de peatones

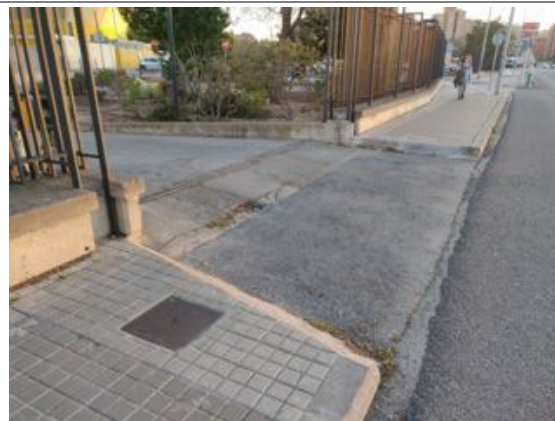
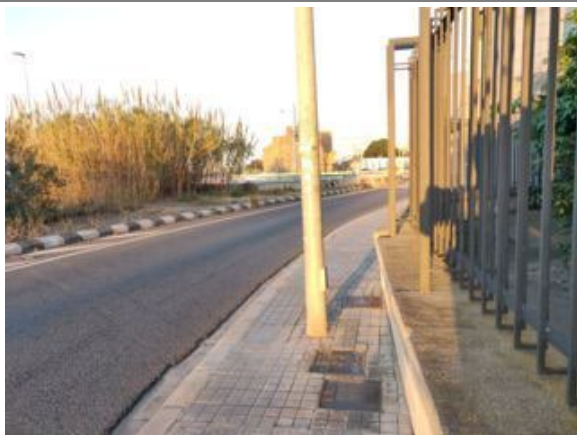
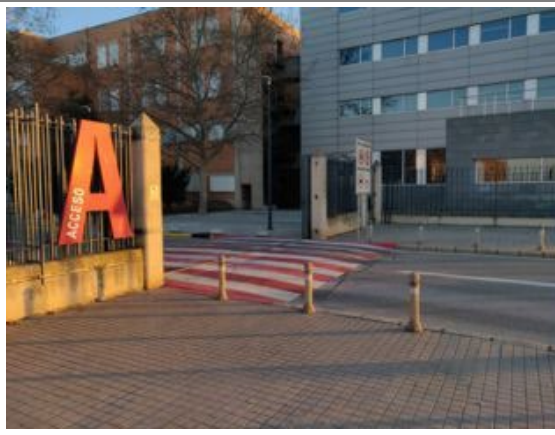
**Tramo desde acceso S hasta A:** La acera bastante estrecha que se ensancha en las proximidades al acceso A. Además, existen obstáculos verticales que reducen aún más la anchura libre disponible para el peatón.

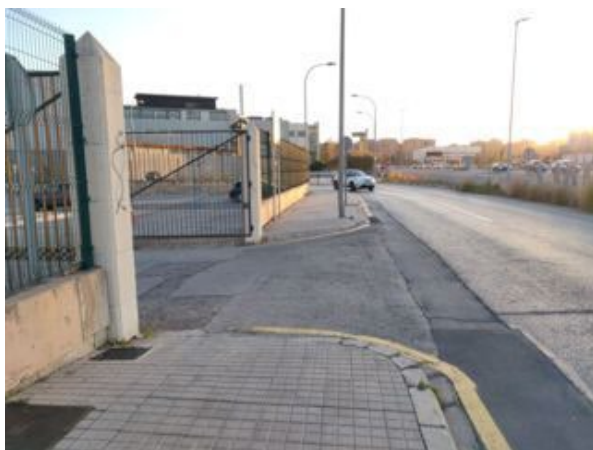
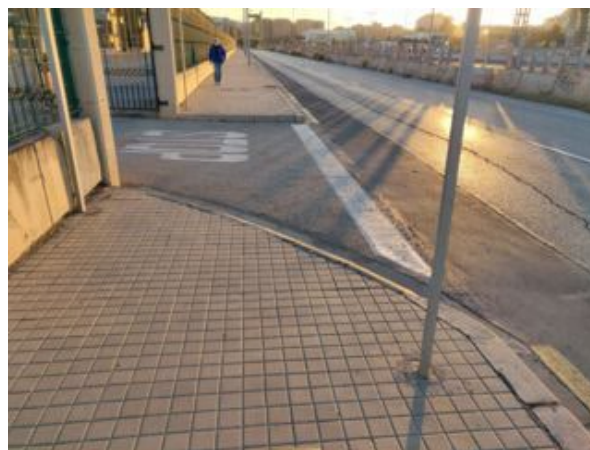
Accesos (2) al Conservatorio desde este tramo peatonal: No existe paso de peatones para continuidad peatonal ni rampa en ambos lados de acera para minusválidos.

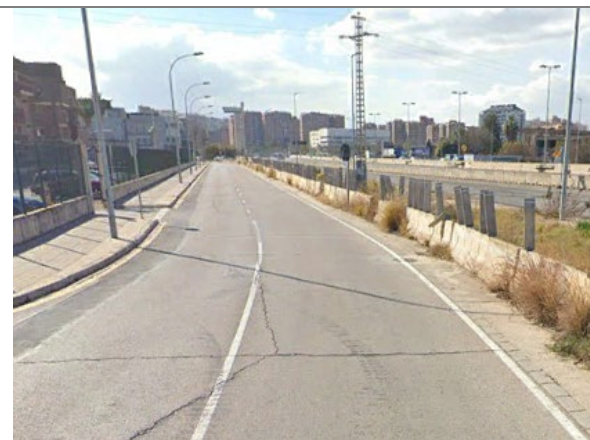
Sólo hay acera en un lado (el de la valla del Campus). Anchura libre suficiente en prácticamente todo el tramo, excepto al inicio (en las proximidades a acceso A) donde el espacio libre es reducido.

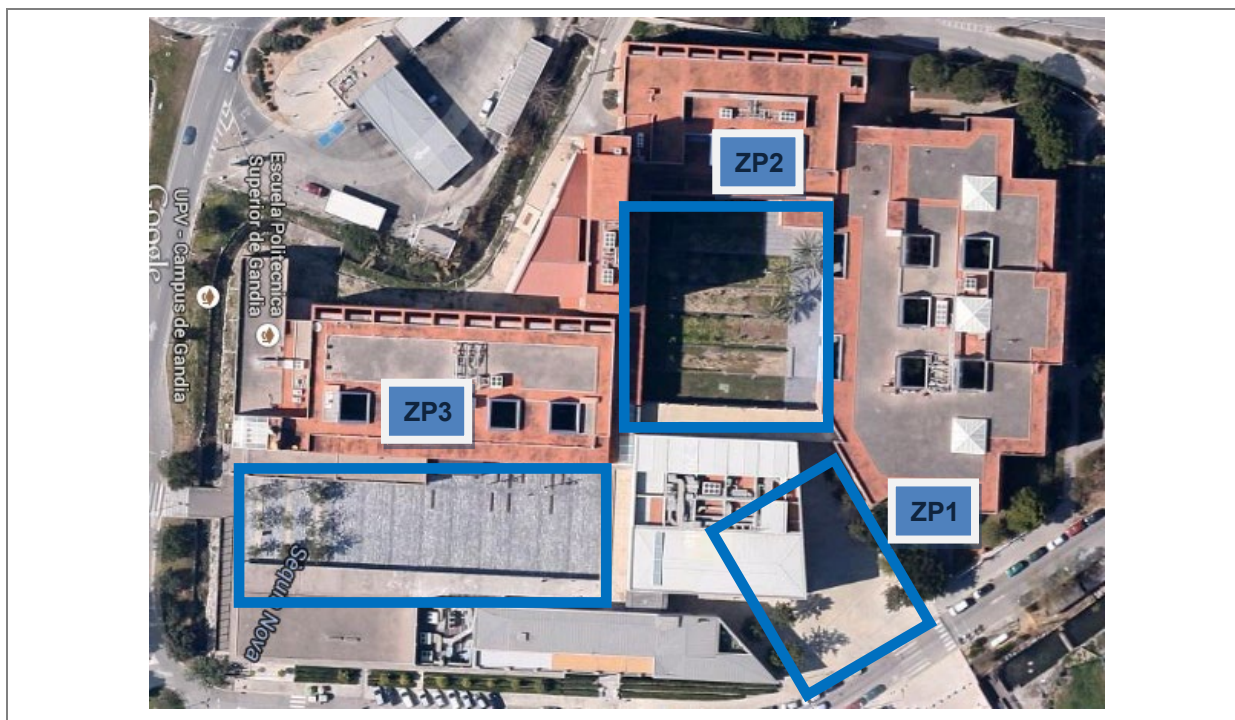
**Zonas peatonales de la zona norte del campus de Gandía**

- zona peatonal desde acceso A hasta zona del ágora
- zona central ajardinada (ágora) con paseos peatonales perimetrales continuos. Desde estas aceras se realiza el acceso a los edificios.
- zona peatonal en las proximidades del acceso B

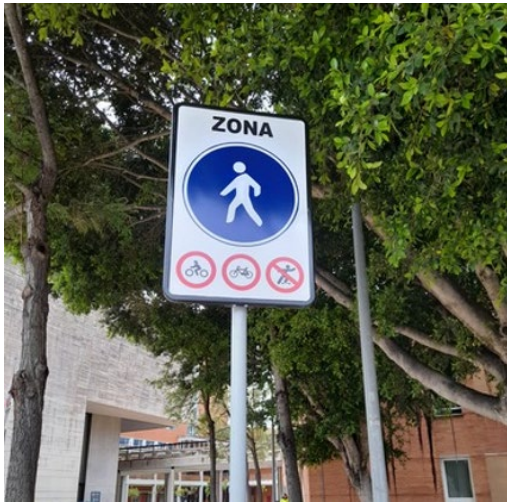
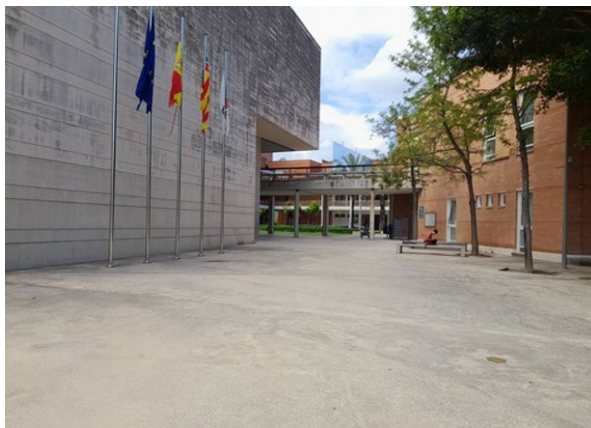
**Zona peatonal ZP1 - Tramo interior desde acceso A hasta zona central**

Continuidad peatonal desde el paso de peatones de la calle Polígono Universidad.

Bolardos extraíbles impiden el acceso de coches y vehículos de mercancías.

Señal vertical indicando el uso peatonal.

Mucha amplitud para circulación peatonal en todo el tramo. Los elementos de mobiliario urbano (bancos, papeleras) se localizan en un lateral.

Área parcialmente sombreada por la presencia de árboles en su parte derecha.

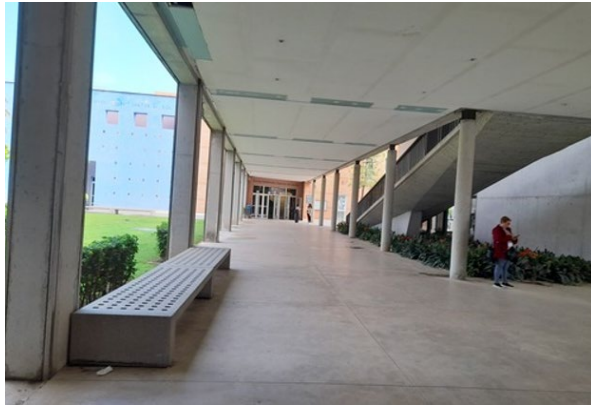
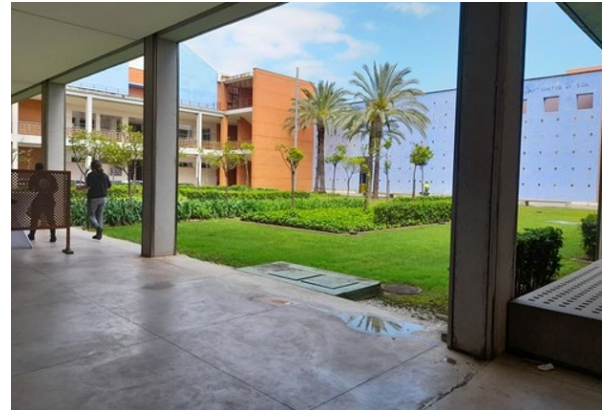
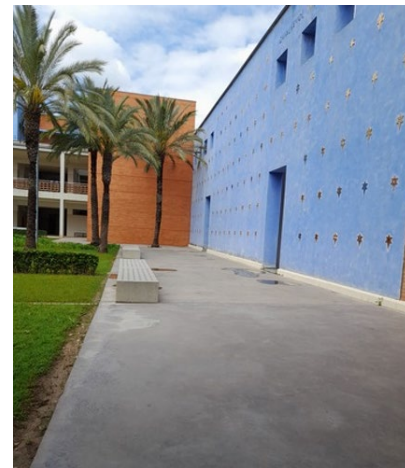
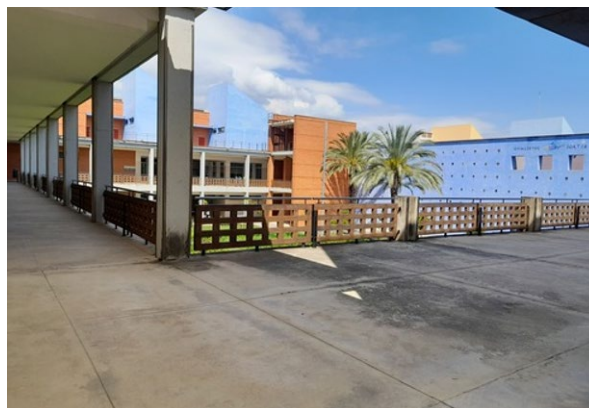
**Zona peatonal ZP2 - Zona ajardinada central**

Continuidad peatonal desde las ZP1 y ZP3, por tanto continuidad desde los accesos a la zona norte del campus, y en todo el perímetro alrededor del jardín.

Mucha amplitud para la circulación peatonal en un área libre de obstáculos. Los bancos y papeleras se sitúan en los laterales.

Zona en gran parte sombreada debido al techado que proporcionan los edificios.

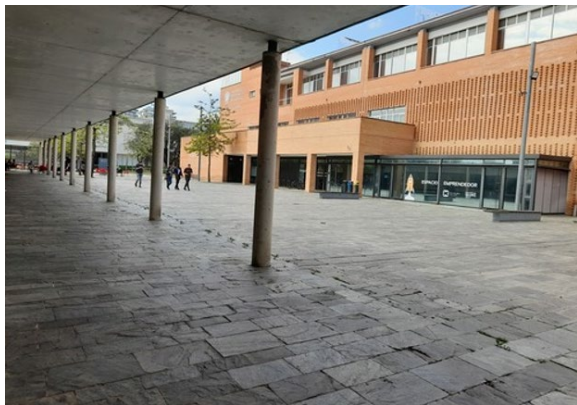
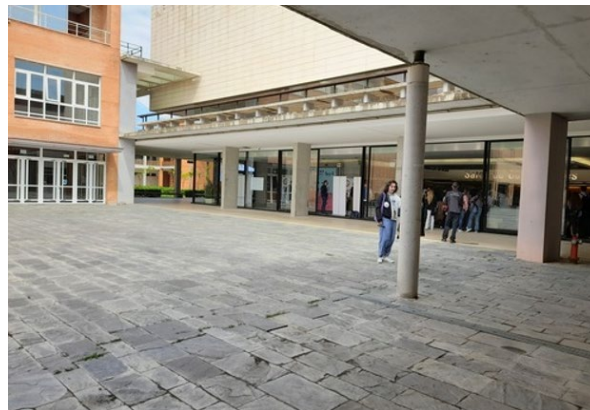
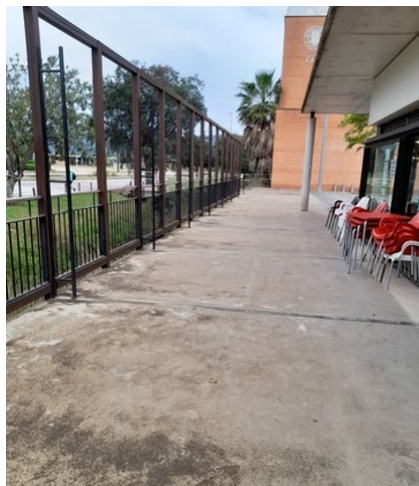
### Zona peatonal ZP3 - Área suroeste hasta acceso B

Amplia zona despejada para la circulación peatonal libre de obstáculos. Bancos en un lateral.

Algunas discontinuidades en el pavimento.

Algunos puntos con sombra por la presencia de árboles, próximos al acceso B. También hay sombra si el desplazamiento se realiza por el itinerario bajo los edificios.

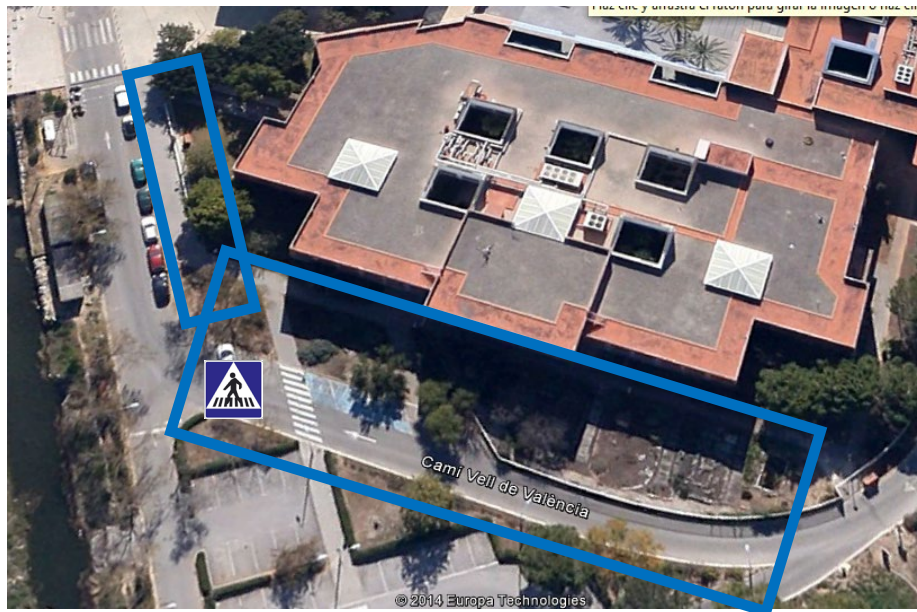
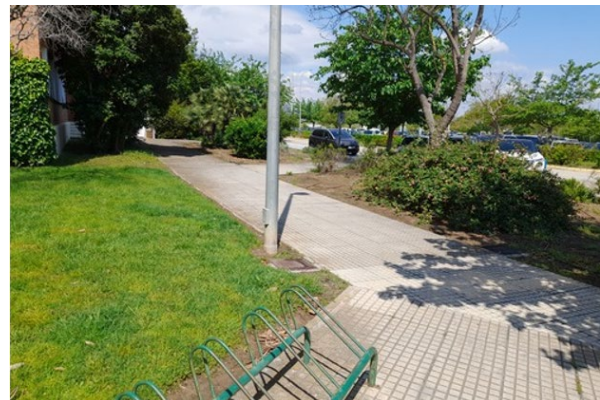
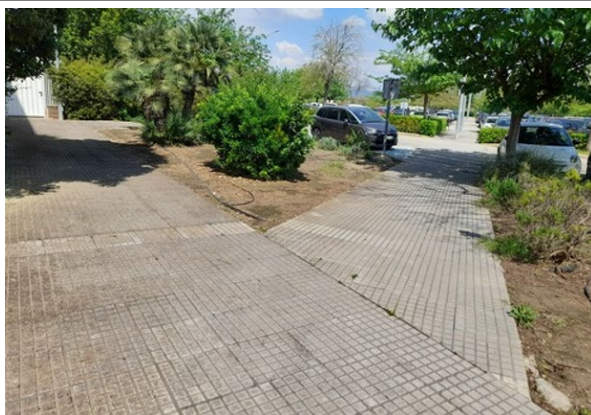
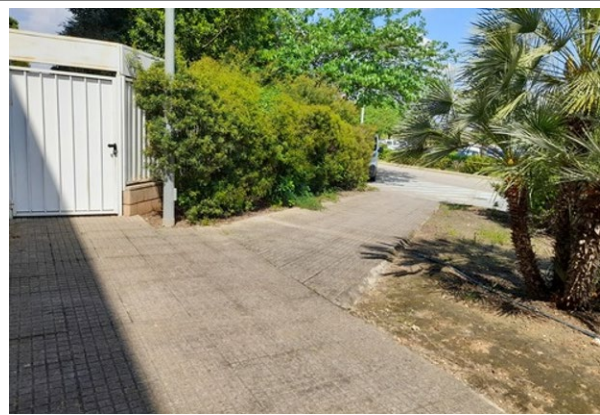
Acera perimetral norte

Red de caminos formando itinerarios continuos desde el aparcamiento en superficie hasta las puertas del edificio A y hasta el acceso A del campus.

Sombra en la mayor parte del itinerario por la presencia de árboles.

Aceras con amplitud libre suficiente para la circulación peatonal. Los bancos, aparcabicis, etc se sitúan lateralmente dejando una banda libre suficiente.

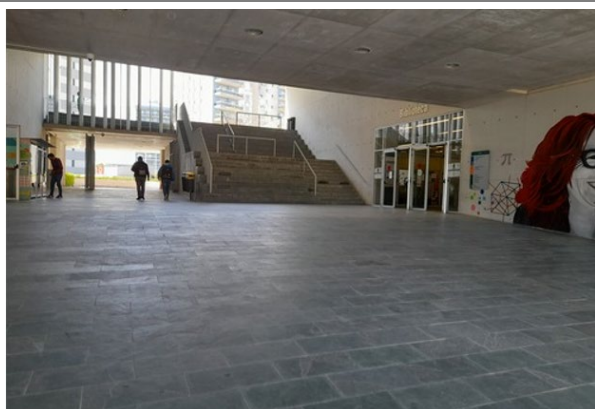
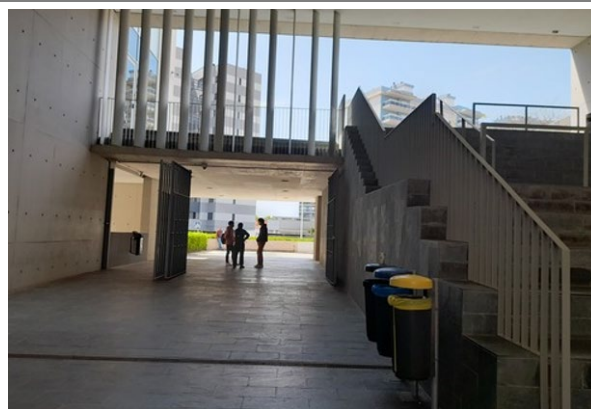
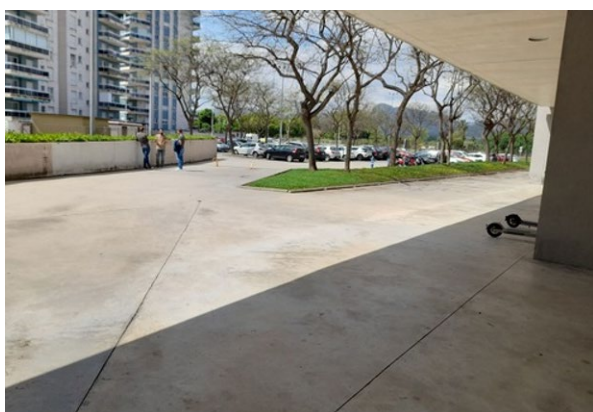
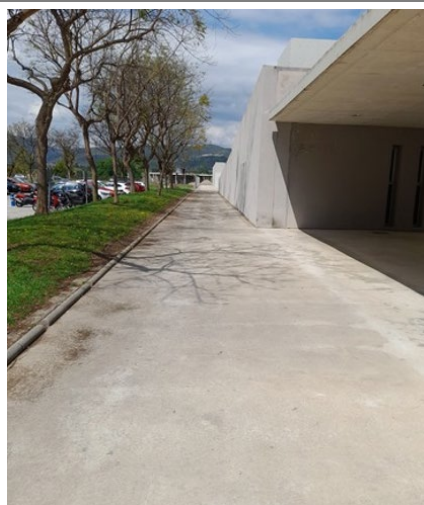
**Zona peatonal ZP4 - Itinerario peatonal edificio H**

Mucha amplitud en el interior del edificio H. Gran espacio libre de obstàculos.

Continuidad peatonal con las aceras que rodean el edificio y con el aparcamiento en superficie situado al sur del edificio.

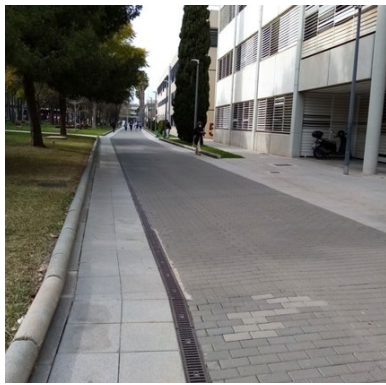
Zona ajardinada con caminos peatonales que la cruzan en sentido longitudinal y transversal, pavimentados, anchos y sin obstáculos. La zona central tiene árboles que proporcionan zonas con sombra.

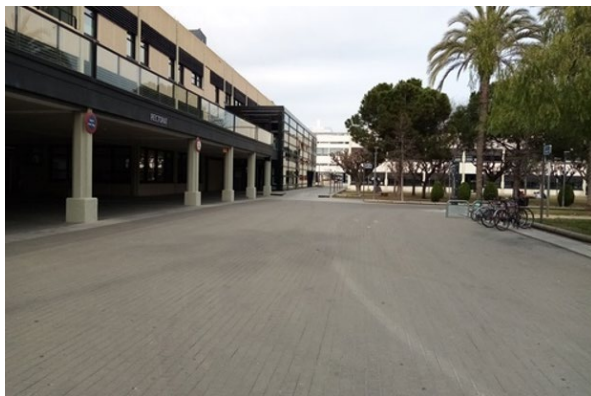
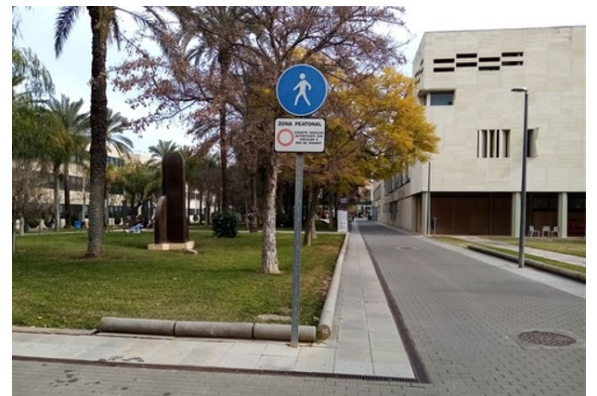
Aceras laterales anchas y libres de obstáculos. Ensanchamiento de aceras en la zona del Àgora.

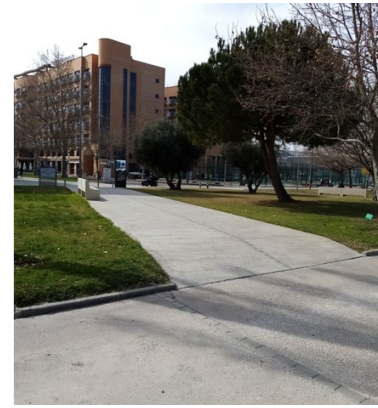
Zona ajardinada con camino pavimentado, ancho y sin obstáculos, que la cruza en sentido longitudinal, con sombra.

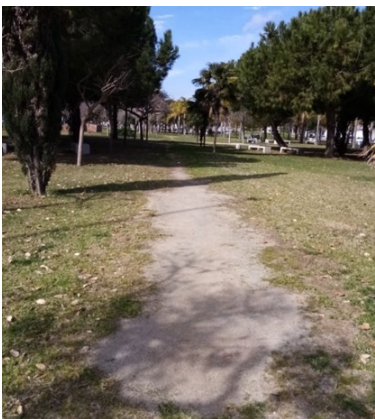
Explanada central peatonal muy amplia, y camino transversal pavimentado a la altura del Colegio mayor, ancho y libre de obstáculos.

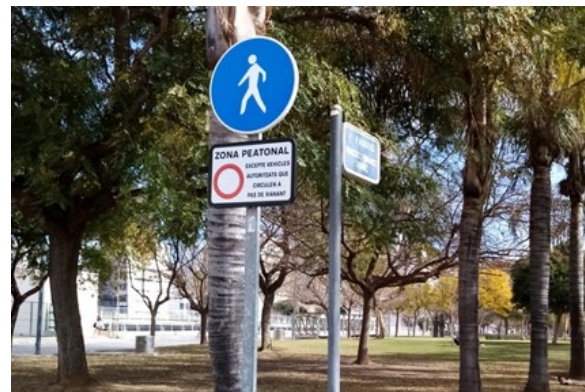
Acera lateral muy amplia sin obstáculos frente al edificio 6G. En este tramo quedan restos de carril bici.

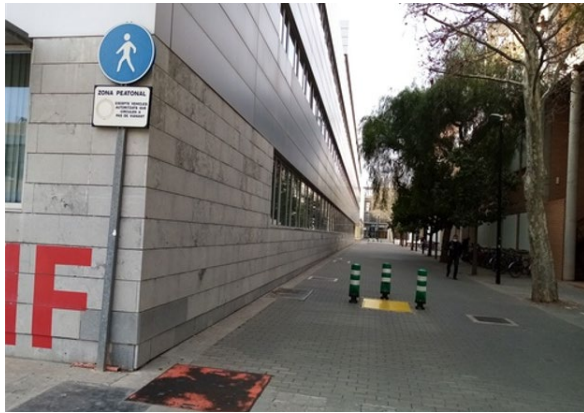
Señal vertical que indica la prioridad peatonal.

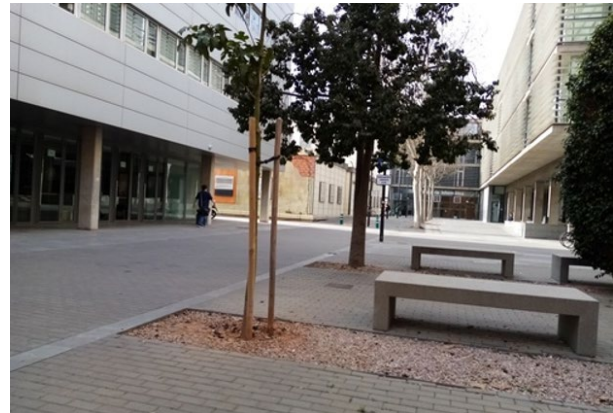
Acera ancha, pero con obstáculo en su parte central. Señal vertical indicando que se trata de zona peatonal.

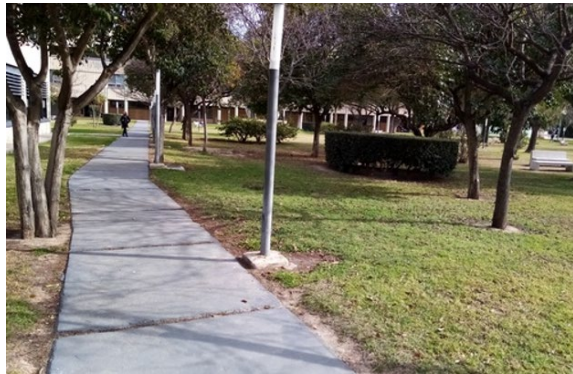
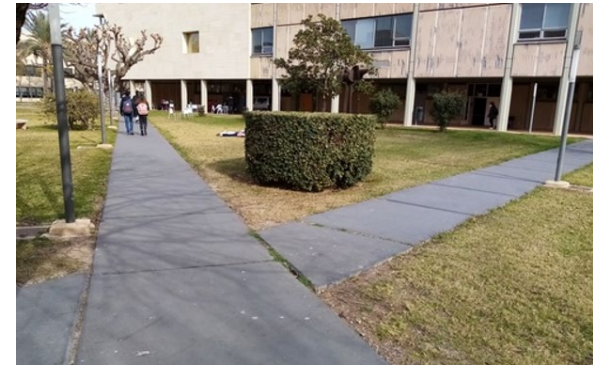
Zona ajardinada con caminos pavimentados, de anchura suficiente y libres de obstáculos. Los árboles dan sombra en algunos tramos.

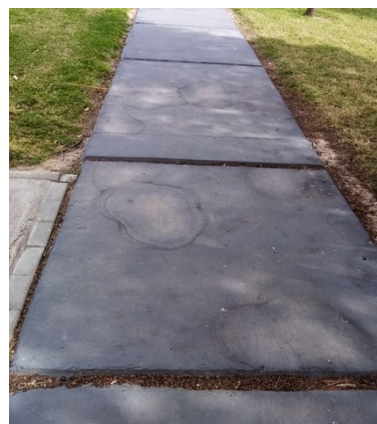
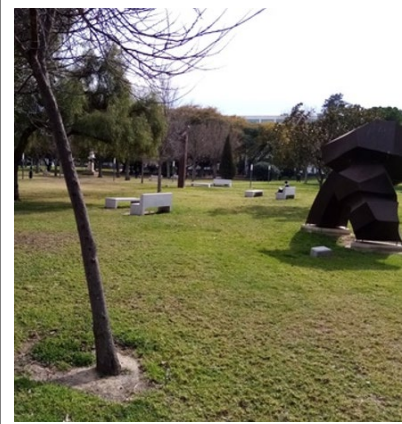
El pavimento de los caminos presenta hendiduras que pueden dificultar el desplazamiento de personas con movilidad reducida. Hay una zona de bancos a la que se accede cruzando el césped, no hay camino peatonal.

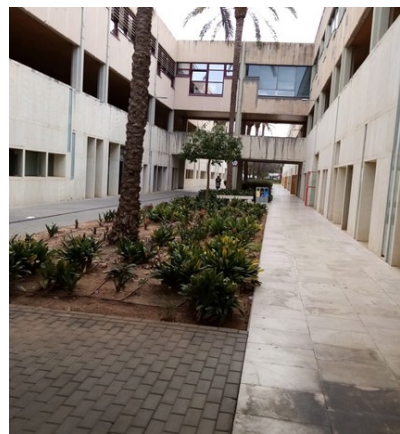
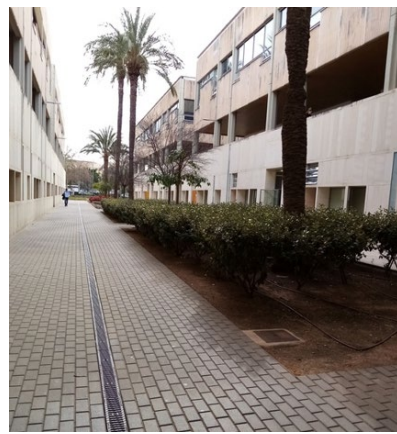
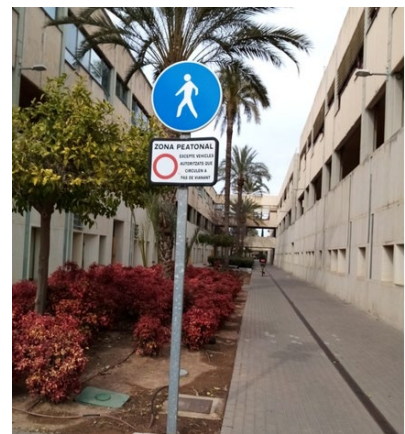
Zona ajardinada con aceras laterales, pavimentadas, anchas y libres de obstáculos. Presencia de palmeras que dan algo de sombra. Señal vertical que indica la prioridad peatonal.

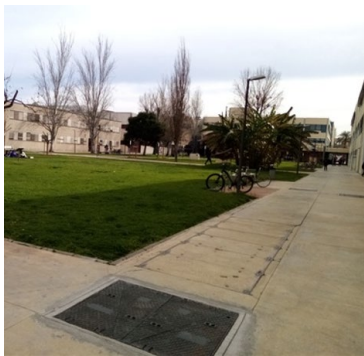
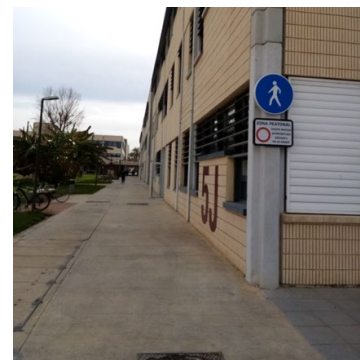
Zona ajardinada con aceras laterales anchas y libres de obstáculos. Señal vertical que indica que la zona tiene preferencia peatonal.

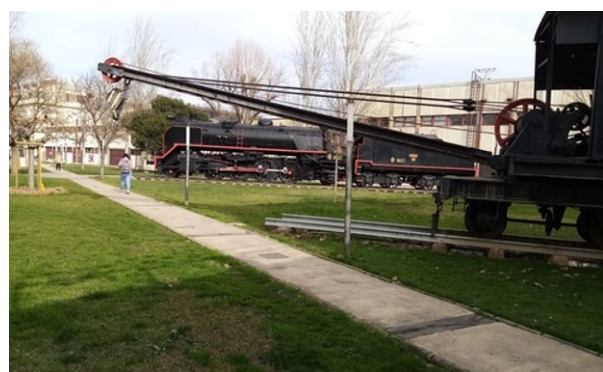
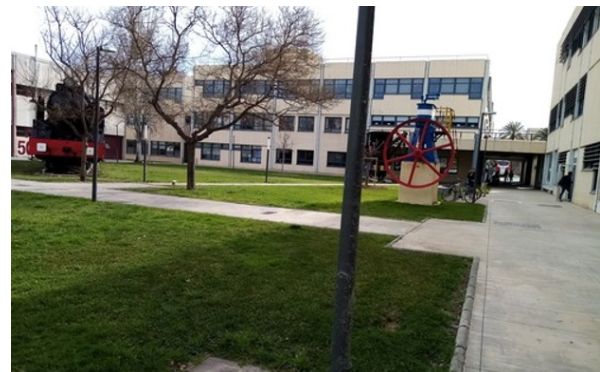
Caminos que cruzan la zona ajardinada, pavimentados y de anchura suficiente. Hay algunos árboles que dan sombra.

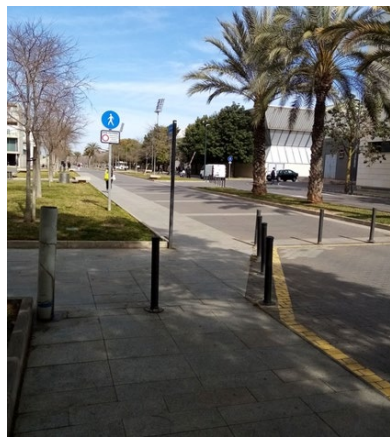
**Zona Peatonal 7: Tramo Acceso M – C/ Santiago Grisolí – Emilio Attard – Acceso F**

Desde el acceso M, una acera de anchura suficiente conecta con una zona peatonal muy amplia que cuenta con dos aceras muy amplias y libres de obstáculos. Hay algunos árboles que dan sombra en este tramo.

Una señal vertical indica que la zona tiene preferencia peatonal.

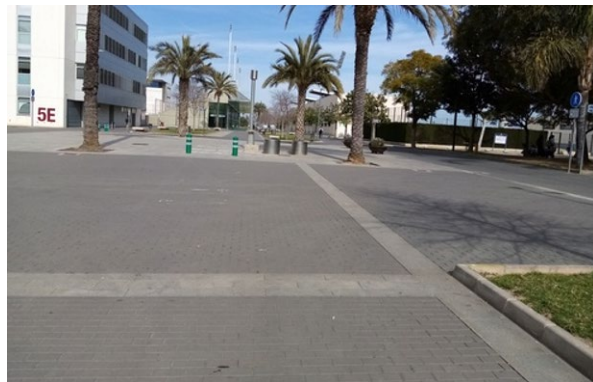
Explanada central peatonal muy amplia, con poca sombra.

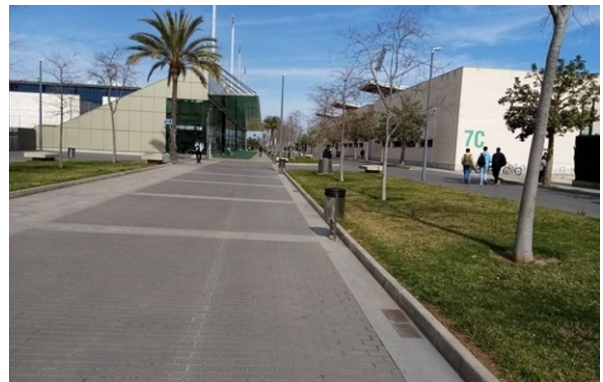
Tramo peatonal muy amplio hasta acceso F con algunos árboles que dan poca sombra.

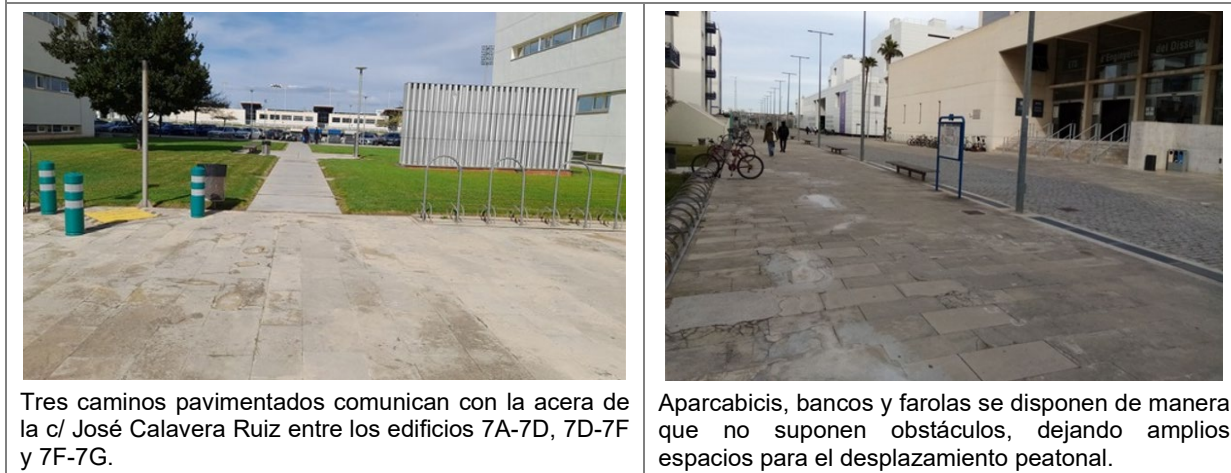
Tres caminos pavimentados comunican con la acera de la c/ José Calavera Ruiz entre los edificios 7A-7D, 7D-7F y 7F-7G.

Aparcabicicis, bancos y farolas se disponen de manera que no suponen obstáculos, dejando amplios espacios para el desplazamiento peatonal.

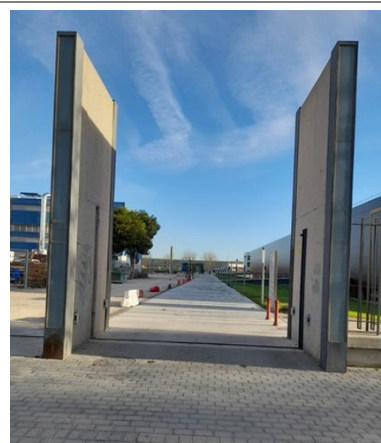
**Zona Peatonal 9: Oeste edificios 8G, 8E y 8B**

Amplio camino peatonal pavimentado y libre de obstáculos, aunque las ranuras existentes en el pavimento pueden dificultar el desplazamiento para personas con movilidad reducida. No hay árboles que den sombra.

Desde el interior del Campus, hay bolardos que impiden el paso de vehículos desde el vial que comunica la Cafetería el Trinquet con el acceso I. Desde el exterior del Campus, está comunicado con la Avenida de los Naranjos mediante un acceso peatonal segregado.

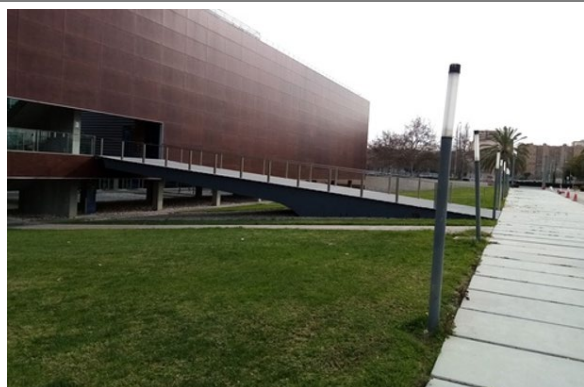
Está comunicado mediante caminos pavimentados y rampas (pavimento irregular) con los edificios 8B, 8E y 8G.

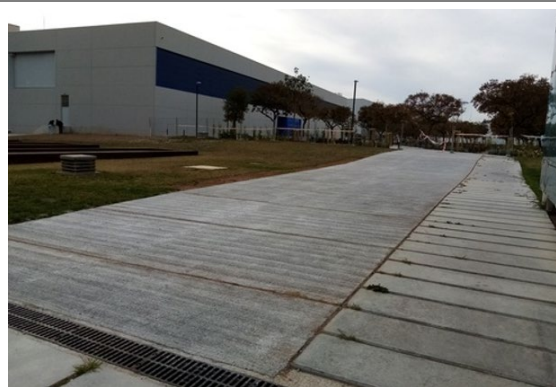
Está conectado con una nueva zona ajardinada mediante un camino amplio y libre de obstáculos (en la imagen, el 23/02/2022 todavía vallada).

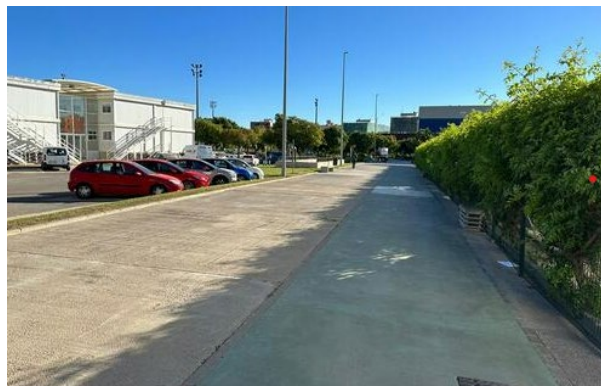
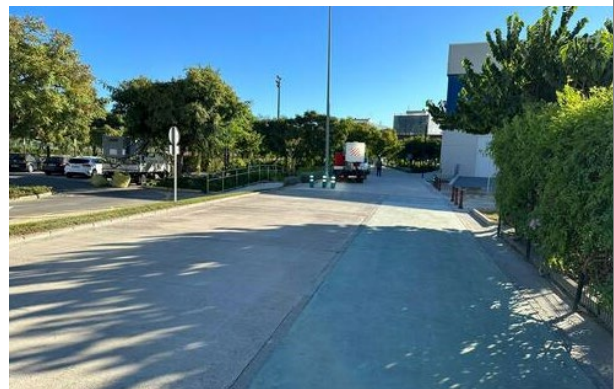
**Zona Peatonal 10: Norte edificios 8F, 8J y 8P**

Amplio camino peatonal pavimentado y libre de obstáculos que da continuidad desde la ZP2 hasta la ZP9, **completando el eje este-oeste que cruza el campus.**

En el tramo que discurre al norte de los edificios 8F y 8J, no se dispone de árboles que den sombra.

Hay presencia de restos de carril bici sobre el pavimento.

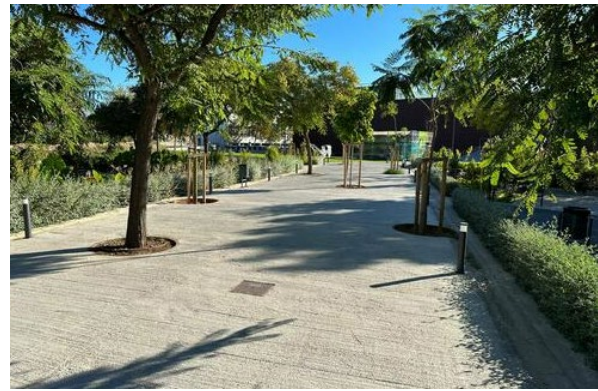
En el tramo que discurre **al norte del edificio 8P, conecta con la nueva zona ajardinada** ejecutada en el parking P8A, en la que se observa la vegetación ya crecida en las imágenes tomadas el 04/11/2022, proporcionando cierta sombra.

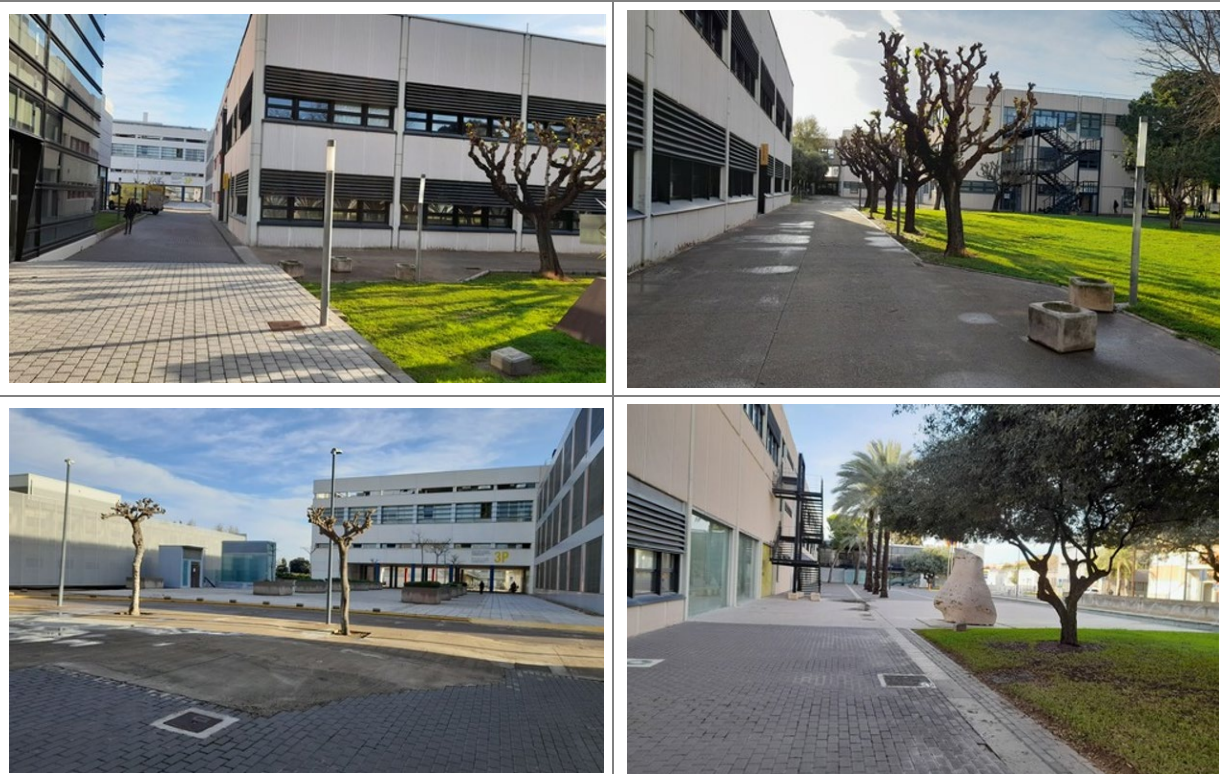
### ***Aceras Edificios Bloque 3. Agrónomos***

En esta zona hay edificios de antigua y reciente construcción.

Zonas ajardinadas y aceras amplias y libres de obstáculos para el desplazamiento peatonal.

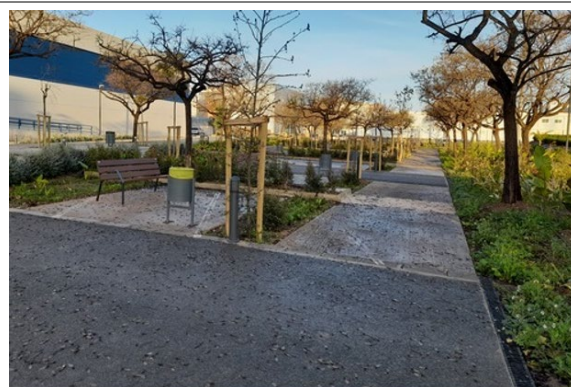
Nueva zona ajardinada con gran espacio libre para el desplazamiento peatonal, construida ocupando gran parte del parking P8A, y que cuenta con árboles que proporcionarán sombra. Está conectada por un camino peatonal amplio y libre de obstáculos a la altura del edificio 8E.

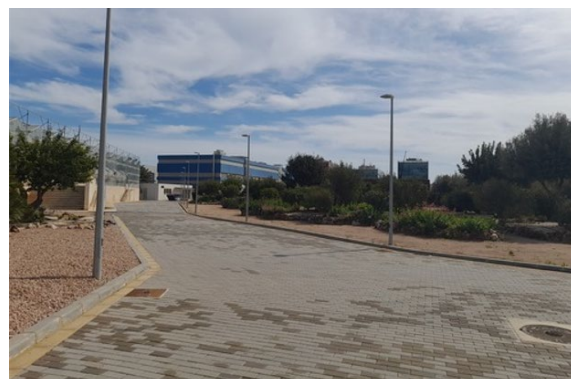
Amplia acera al sur del edificio 8A que conecta con una zona ajardinada.

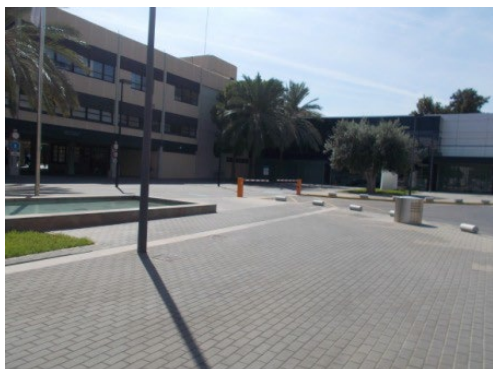
**La conexión entre ambas aceras** (acera frente al edificio 1G y la zona peatonal frente al Rectorado) se realiza mediante un paso de peatones elevado que cruza la calzada.

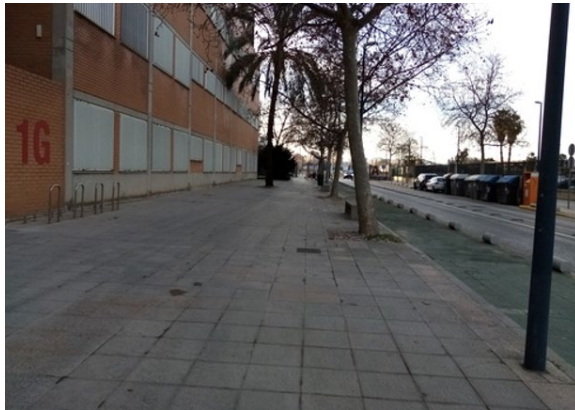
Tramo c/ Joaquin Rodrigo Vidre

**Acera sur:** muy amplia y libre de obstáculos, con árboles que dan sombra.

Todavía quedan marcas de carril bici que pueden dar lugar a confusión.

Continuidad del tramo desde fuera del Campus a través del acceso A, hasta la red peatonal interior.

Hay bolardos para impedir que los vehículos ocupen a la acera.

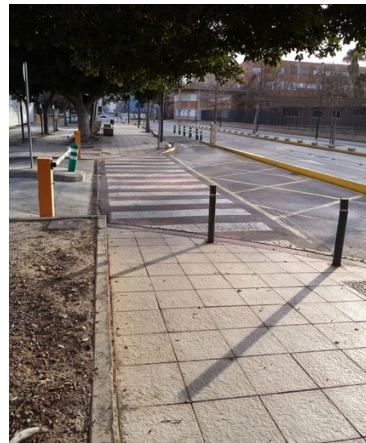
**Acera Este**

Acera de anchura suficiente, aunque con obstáculos en algunos puntos. Tramo con sombra gracias a la presencia de algunos árboles.

Continuidad peatonal a través de un paso de peatones que cruza la entrada al parking P3A.

Hay bolardos para impedir que vehículos invadan la acera en el paso de peatones.

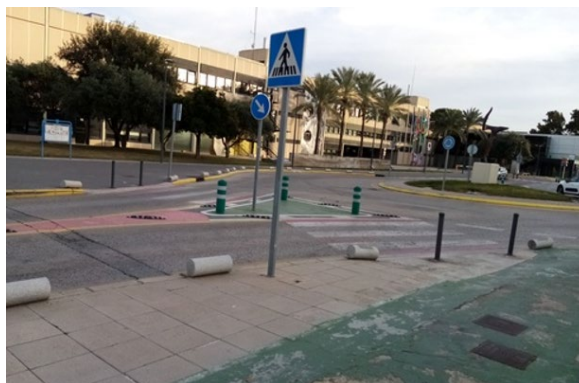
Tramo C/ Vicente Aquilera

**Acera Este:** amplia para circulación peatonal; itinerario con sombra. Se estrecha a la altura de la rotonda, aunque conserva una anchura suficiente.

Conecta la acera externa por el acceso B con la red peatonal interior de forma continua.

Hay bolados protegiendo la acera de la invasión de vehículos.

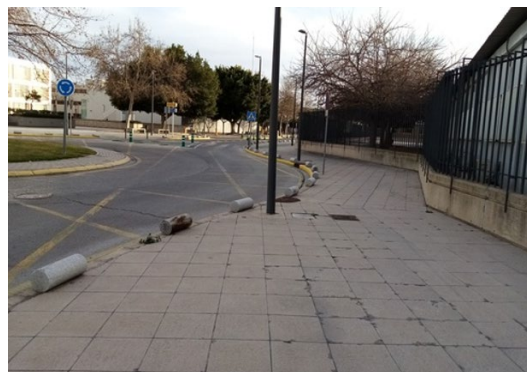
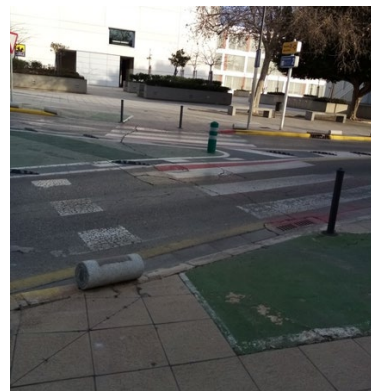
Conexión continua con calle Gianluigi Colalucci mediante paso de peatones, señalizados y protegidos con bolardos.

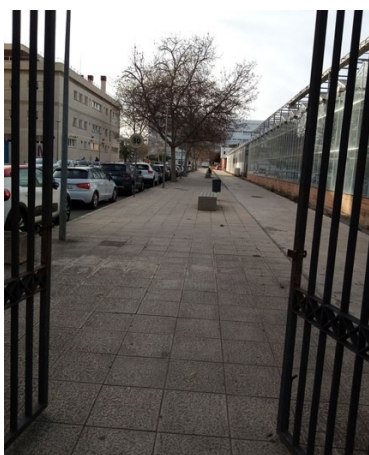
**Acera Sur**

Esta acera presenta irregularidades en el pavimento que dan lugar a confusión; hay restos de carril bici y de otras actuaciones sobre la acera. La anchura de la acera es adecuada.

Este tramo no tiene continuidad en los puntos de cruce de vehículos para acceder al parking P5A, puesto que no existe paso de peatones en la calzada.

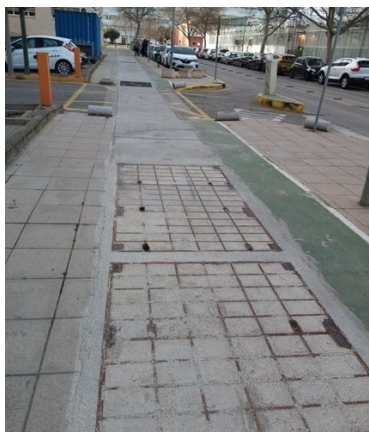
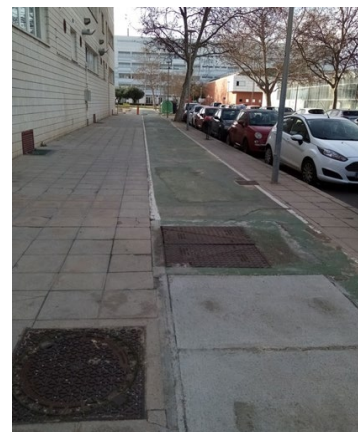
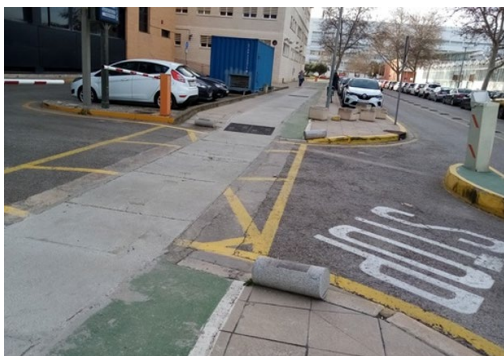
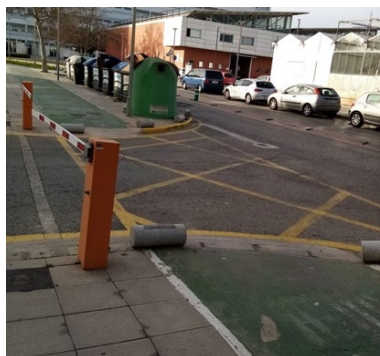
**Conexión peatonal entre ambas aceras** a través de un paso de peatones que cruza la calzada, ubicado antes de la rotonda C/Luis Blanes (a la altura del cruce con la c/ Salvatore Conrado Misseri).

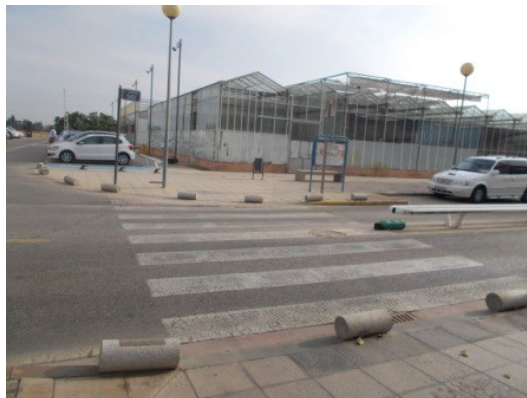
Tramo c/José Calavera Ruiz

**Aceras Oeste y Este**

Aceras anchas y sin obstáculos. Presentan restos de carril bici que pueden dar lugar a confusión.

Hay algunos árboles que proporcionan algo de sombra.

Continuidad peatonal desde el acceso G hasta la red peatonal interior a través de ambas aceras.

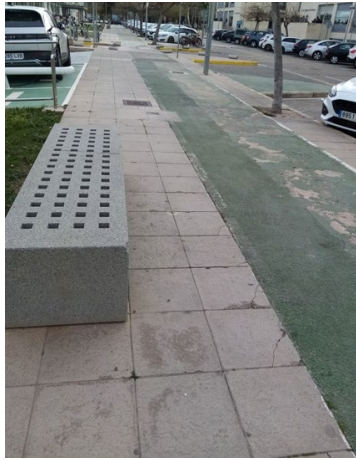
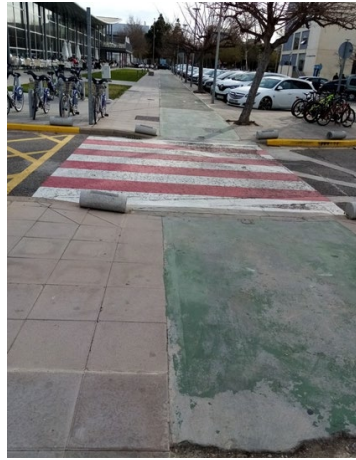
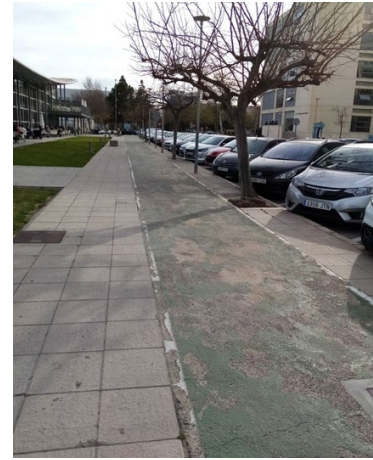
**Conexión peatonal entre ambas aceras** a través de un paso de peatones que cruza la calzada a la altura del cruce con la c/ Pedro Duque. Está señalizado y protegido con bolardos.

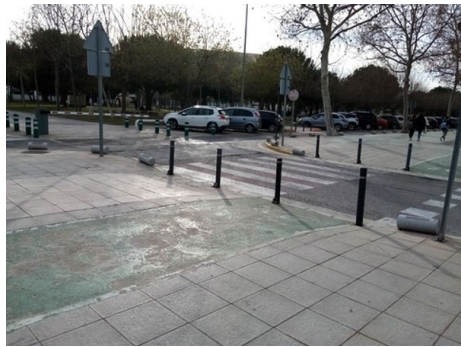
**Tramo acera edificio 9D (cafetería El Trinquet) - acceso I**

**Acera al norte del vial**

Acera ancha y libre de obstáculos, protegida mediante bolardos para evitar la invasión por parte de vehículos desde el vial.

Los aparcamientos de bicicletas que existían en esta acera han sido trasladados al lado sur del vial, eliminando plazas de aparcamiento libre de coches. Ahora la acera queda completamente despejada.

Está conectada mediante pasos de peatones cada vez que se interrumpe por el cruce del vial que rodea el edificio 9B. Asimismo hay pasos de peatones que cruzan el vial para conectar las plazas de aparcamiento al sur.

Hay marcas de carril bici que pueden dar lugar a confusión.

Continuidad desde la acera exterior del Campus a través del acceso I con la red peatonal interior del Campus.
