# ESTUDIO PARA LA GENERACIÓN DE ESTRATEGIAS SUSTENTABLES DE RESTAURACIÓN Y CONSERVACIÓN DEL PATRIMONIO CULTURAL ARQUITECTÓNICO EN LA CATEDRAL DE SANTA MARÍA DE LA ASUNCIÓN EN ZAPOTLÁN EL GRANDE, JAL. MEX

## STUDY FOR THE GENERATION OF SUSTAINABLE STRATEGIES FOR THE RESTORATION AND CONSERVATION OF ARCHITECTURAL CULTURAL HERITAGE IN THE CATHEDRAL OF SANTA MARÍA DE LA ASUNCIÓN IN ZAPOTLÁN EL GRANDE, JAL. MEXICO.

Daniela Alexandra Vargas<sup>1</sup> - Javier Alejandro González Almaraz<sup>1</sup> - Elsa Ivette Aldana Ornelas<sup>1</sup> - Sandra Mojarro Magaña<sup>1</sup>- Viridiana Berenice Hernández Jiménez<sup>1</sup> - Víctor Miguel Zepeda Orozco<sup>1</sup> - Sofía Rodríguez Ortega<sup>2</sup> - Guadalupe Contreras Maldonado<sup>2</sup> - José de Jesús Sánchez Cárdenas<sup>2</sup>- Tecnológico Nacional de México campus Cd. Guzman<sup>1</sup>; Colegio de Arquitectos del Sur de Jalisco<sup>2</sup>;

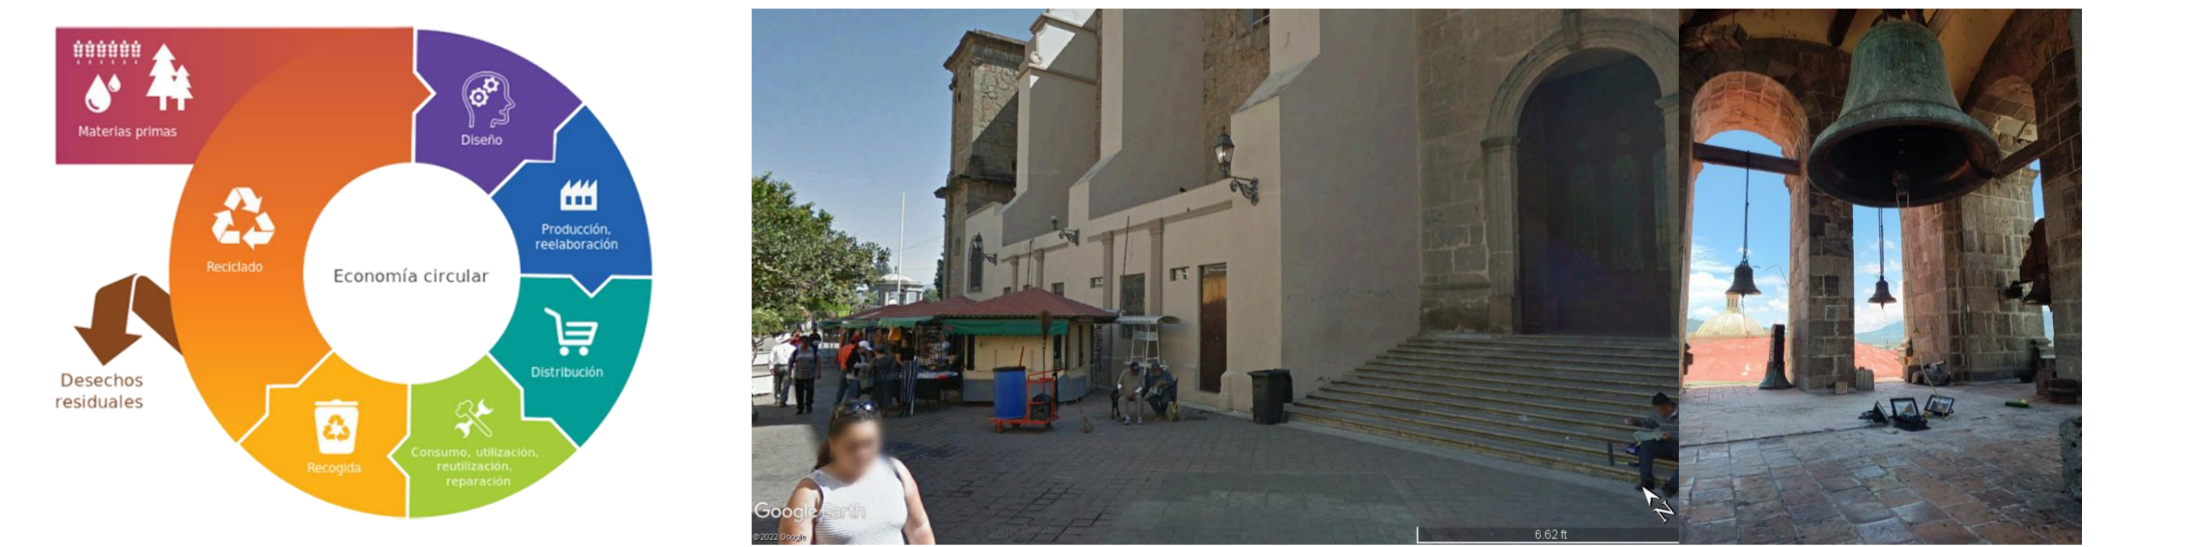
Figura 10. Hoja de Excel Toolkit | Toolkit Excel sheet

La creación de la herramienta toolkit, (figura 10.) formato en fase preliminar de desarrollo tiene como propósito evolucionar a una versión definitiva informatizada, su objetivo es generar un sistema de seguimiento de residuos, en el que sean clasificados por fases, dependiendo el enfoque del proyecto.

The creation of the toolkit, (figure 10.) a format in the preliminary phase of development, has the purpose of evolving to a definitive computerized version, its objective is to generate a waste monitoring system, in which they are classified by phases, depending on the project approach.

Al realizar estrategias de restauración y conservación para la catedral de Santa María de la Asunción en Ciudad Guzmán, y después de haber desarrollado el levantamiento correspondiente de daños que el recinto presenta, se hace la aplicación de la herramienta toolkit como método cuantitativo que nos permite obtener datos aproximados a base de estadísticas, y con ellas seguir generando estrategias sustentables para bien del recinto y de su entorno.

When carrying out restoration and conservation strategies for the Cathedral of Santa María de la Asunción in Ciudad Guzman, and after having developed the corresponding survey of damages that the enclosure presents, the toolkit tool is applied as a quantitative method that allows us to obtain Approximate data based on statistics, and with them continue generating sustainable strategies for the good of the venue and its surroundings.
