I Premios TFM
CÁTEDRA EMR-CPA

CÁTEDRA
EMR
CONSERVACIÓN
DEL PATRIMONIO
ARQUITECTÓNICO

MASTER OFICIAL EN
CONSERVACIÓN DEL
PATRIMONIO ARQ.
CPA

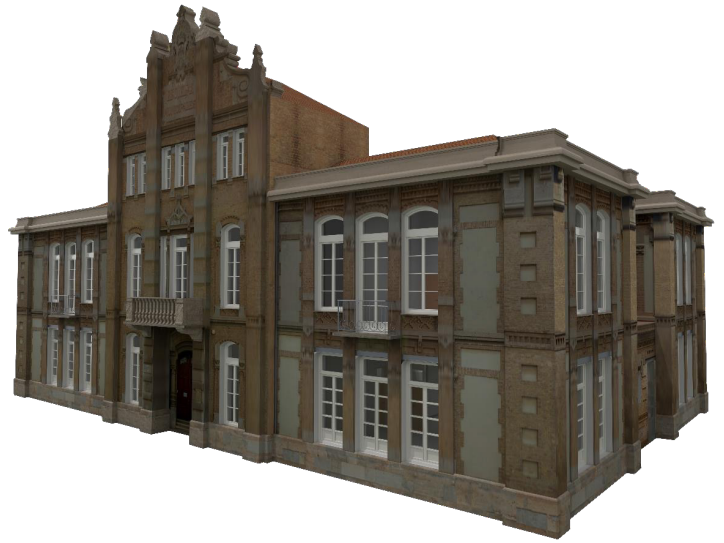
Imagen 1. Modelo HBIM de las Escuelas Graduadas de Cartagena

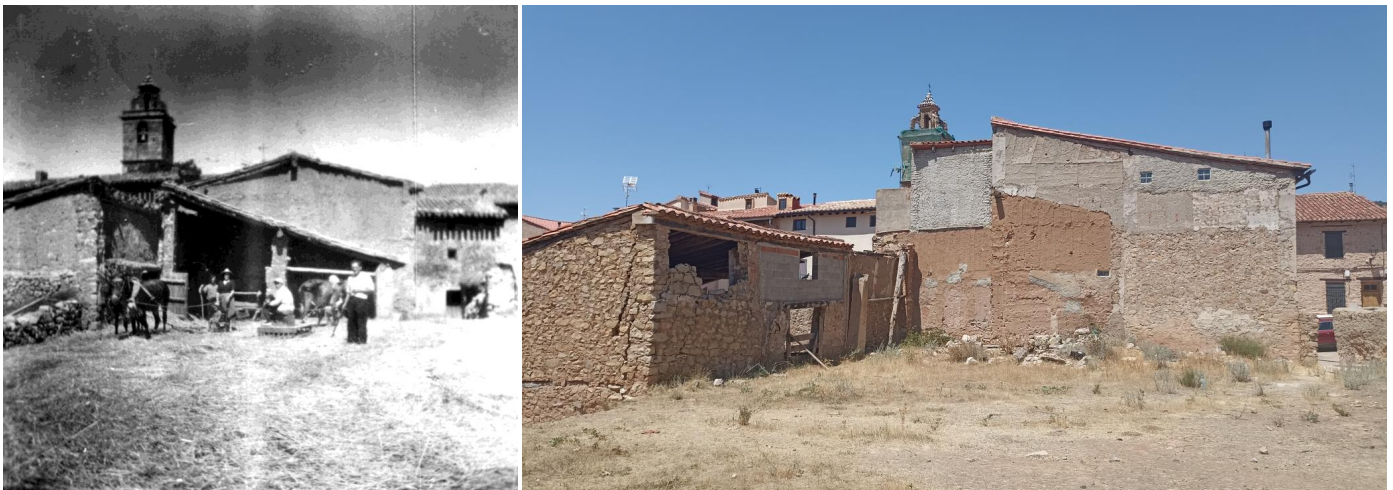
Imagen 3. Antigua era al borde del municipio. Edificaciones derribadas, sustituidas y ampliadas con materiales no tradicionales. (izq.) Fotografía cedida por Manuel Herrero. (Sin fecha exacta). / (dcha.) Autora Eva Tortajada (2022).

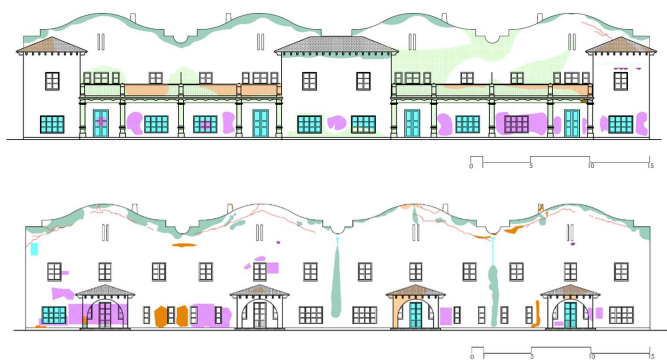
Imagen 4. Alzado frontal y posterior del bloque A con identificación de lesiones. Fuente: Elaboración propia a partir de galería personal de fotografías de H. Quintanilla (2023) y Cormano (2014).

Durante la recopilación de datos, se identificaron lesiones recurrentes en las ocho fachadas, resumidas en una leyenda por colores y texturas para la elaboración de la planimetría. La identificación de lesiones se basó en la Norma 1/88 del Instituto Central de Restauración (1980), la Enciclopedia de Patologías de la Construcción (Broto, 2005) y conocimientos adquiridos en el Máster en Conservación del Patrimonio Arquitectónico (MCPA). Estas fuentes proporcionaron una guía para el reconocimiento y documentación de las lesiones observadas que se muestran en la Imagen 4.

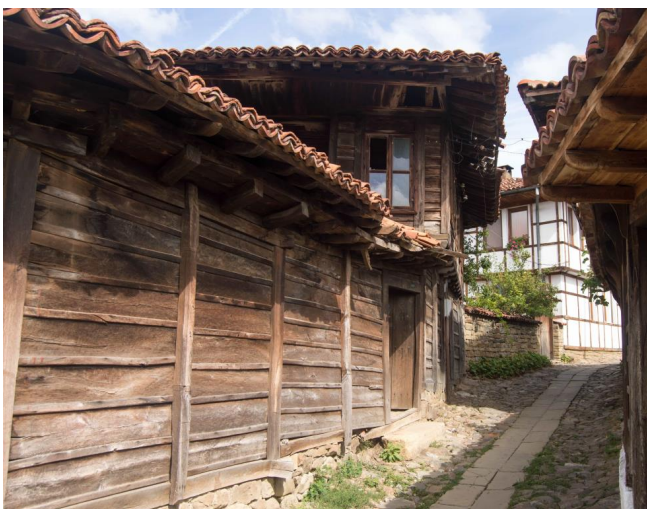
Imagen 6, cerramientos de poste y tabla desde la fachada exterior de las casas.

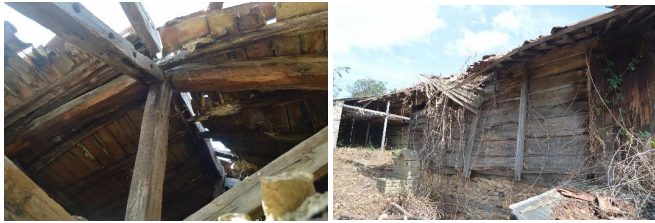
Imagen 9 y 10, lesiones en cubierta y cerramientos.

Las lesiones más relevantes son consecuencia de la falta de mantenimiento, agravada por la acción del agua, lo que ha provocado la pudrición de la madera y el desplome de elementos portantes. La falta de mantenimiento debido al abandono de las casas Kozichkovi, junto con el deterioro de la cubierta de teja debido a la acción del clima, el desgaste del barro que las sujeta o la caída de las tejas por el peso de la doble capa de cobija, permite que el agua de lluvia alcance el tablero de madera, lo que provoca su pudrición y la apertura de grandes huecos en la cubierta.

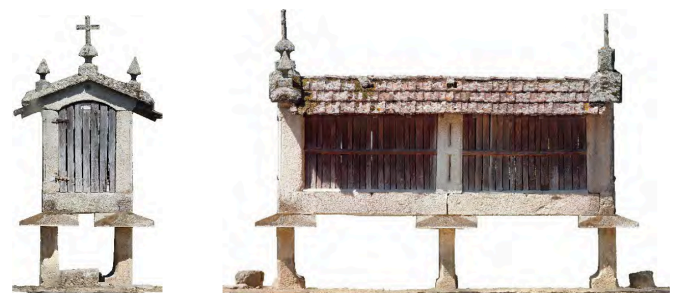
Fig. 10. Alzado suroeste y noroeste del canastro da Barroca, propuesta con los tornarratos en su hipotética posición original. (Fuente: Elaboración propia).

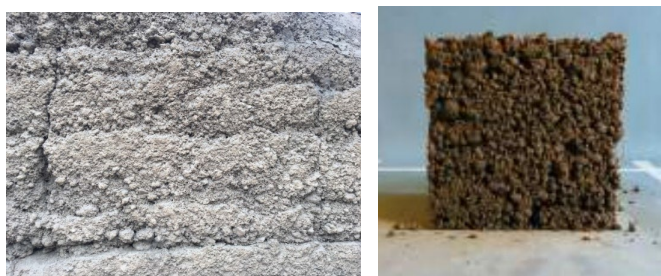
Imagen 3. Izquierda, textura interior de un muro de tierra modelada sin el acabado final. Derecha: Imagen guía del test Carazas para muestras de tierra en estado plástico solamente vertidas en el molde sin compactación alguna.

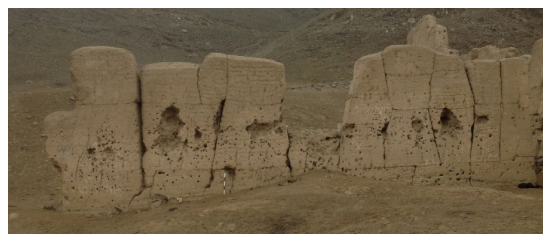
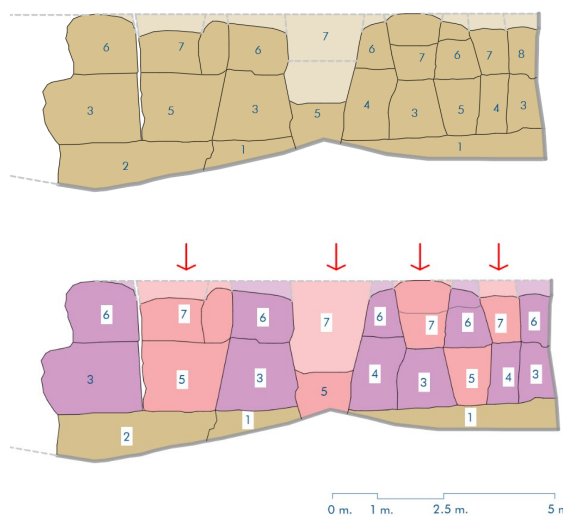
Imagen 4. Análisis estratigráfico de las fases constructivas del muro arqueológico, se muestran los 3 grandes momentos constructivos. Las flechas señalan la ubicación de los muros que actúan como claves.

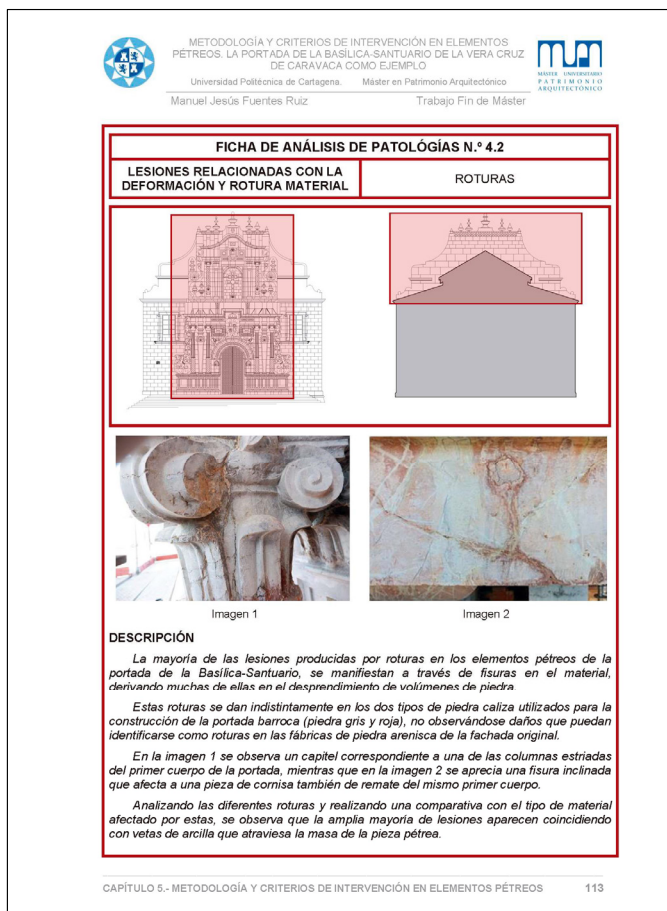
Imagen 3. Ejemplo de "Ficha de Análisis de Patologías" utilizada en el TFM

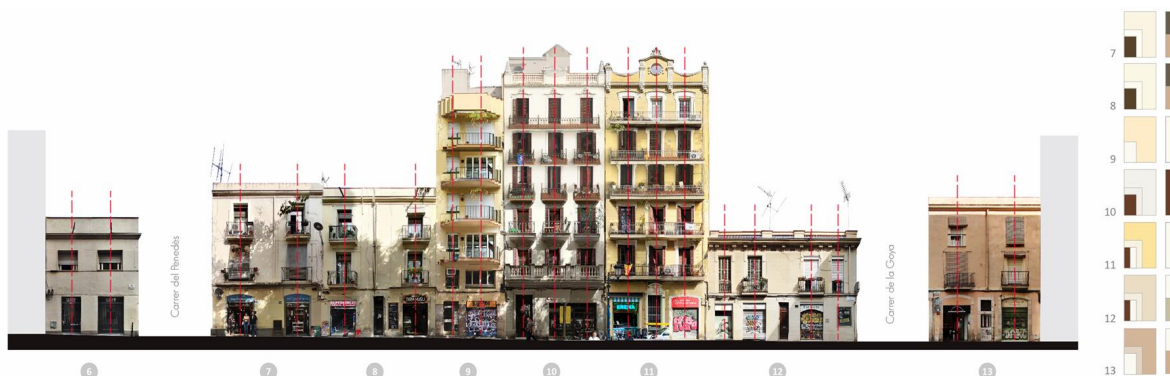
Figura 5. Análisis formal y compositivo del frente noreste de la plaza de la Vila de Gracia. Elaboración propia

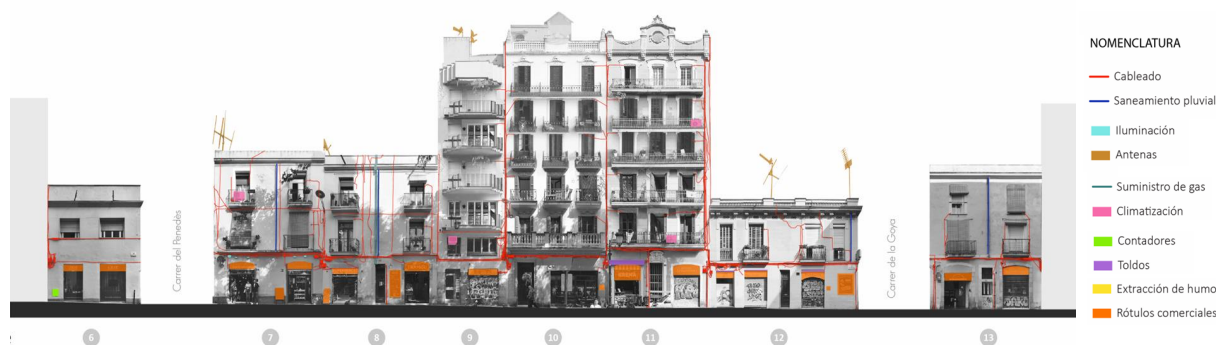
Figura 6. Identificación de instalaciones en el frente noreste de la plaza de la Vila de Gracia. Elaboración propia

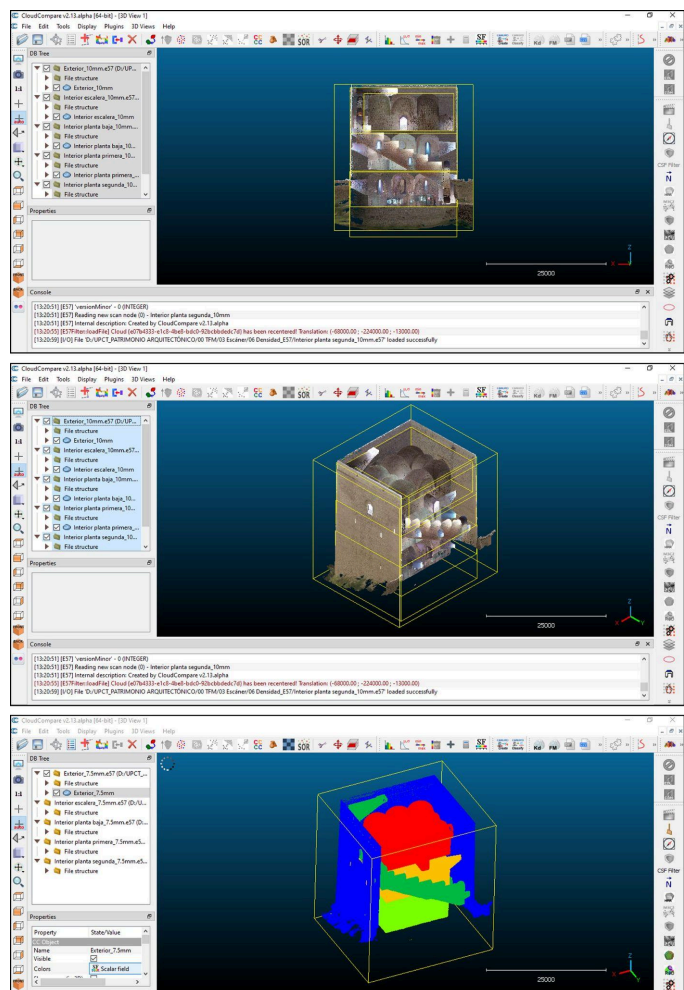
Imagen 4. Conjunto torre Alfonsina tras la fusión (capturas de pantalla del software CloudCompare).

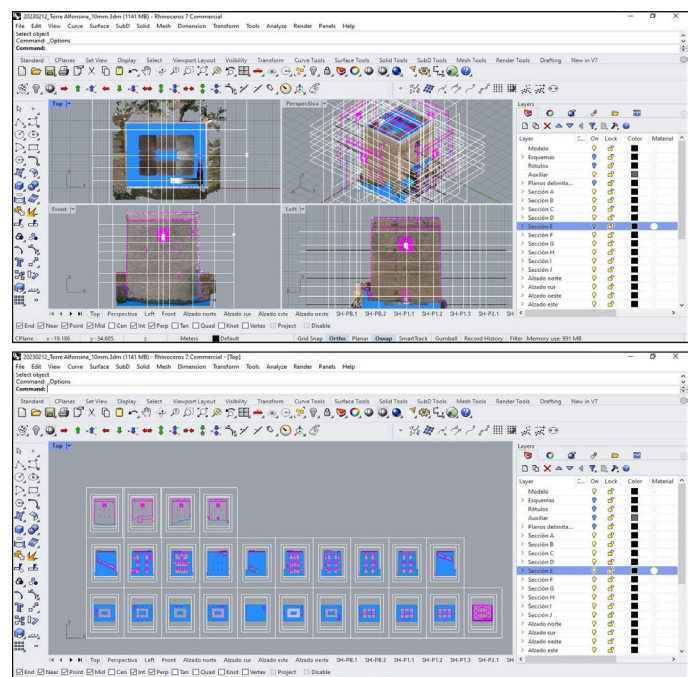
Imagen 6. Proceso de levantamiento gráfico (captura de pantalla del software Rhinoceros).

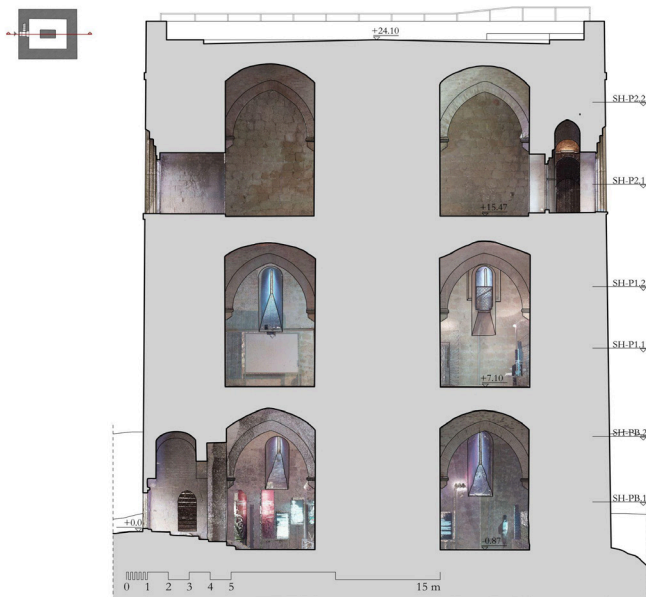
Imagen 8. Detalle de plano obtenido tras el proceso de trabajo: Sección vertical longitudinal por machón y huecos de acceso a la torre y planta segunda.

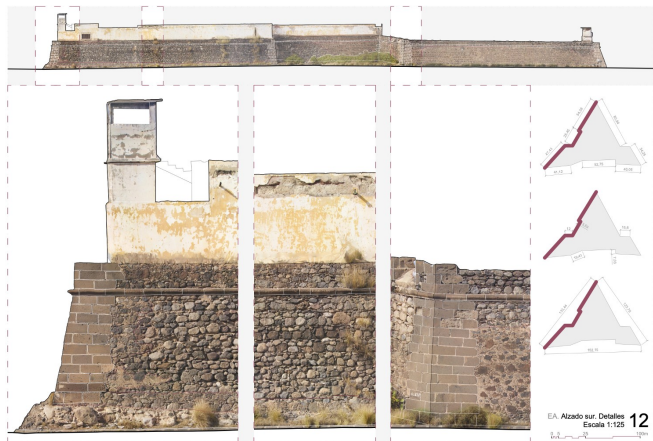
Imagen 9. Levantamiento gráfico. Fotogrametría Alzado sur. Elaboración propia.
