# INFORME PERICIAL CON ACCIÓN REIVINDICATORIA DE FINCAS REGISTRALES NO 10.157 Y NO 10.159 T.M. GODELLETA

AUTOR: Matias Ezequiel Cowen Calcagno | TUTOR: Natalia Garrido Villen  
GRADO: Ingeniería Geomática, Cartografía y Topografía | CURSO: 2025/2026

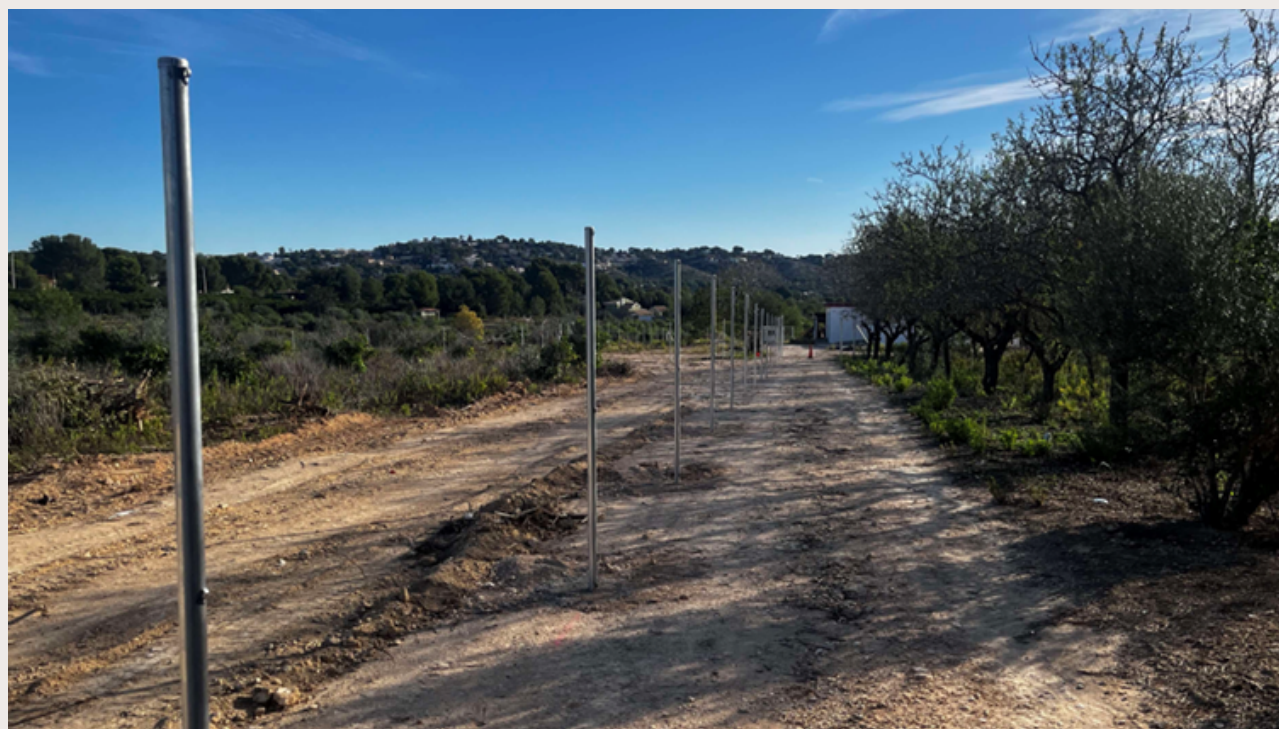
La parcela en estudio presenta una discrepancia superficial del -10,4% respecto a sus escrituras. La hipótesis sostiene que el vallado del colindante, basado en errores de la cartografía catastral actual, constituye una usurpación de 616 m<sup>2</sup>. El objetivo del trabajo es generar un informe pericial topográfico con validez jurídica que documente esta invasión para sustentar una Acción Reivindicatoria y coordinar la finca conforme a la Ley 13/2015.

- FASE DE DOCUMENTACIÓN: Recopilación de escrituras, planos históricos del IGN (1958) y ortofotos históricas.
- FASE DE CAMPO: Levantamiento GNSS-RTK (Red ERVA) para obtener coordenadas ETRS89 con precisión centimétrica y toma de datos de edificaciones (ICUC).
- FASE DE GABINETE: Transformación Afín Bidimensional para el ajuste histórico, superposición vectorial (CAD) y generación de archivos GML/IVG.
