## 1. El caso: cómo nace el conflicto

| CLIENTE · Finca 1.223 (parcela 183) | COLINDANTE · Finca 1.217 (parcelas 16 y 96) | ELEMENTO DISCUTIDO · Cuadra 1 |

#### ¿Por dónde pasa realmente el lindero entre las fincas 1.223 y 1.217 en la zona de la Cuadra 1?

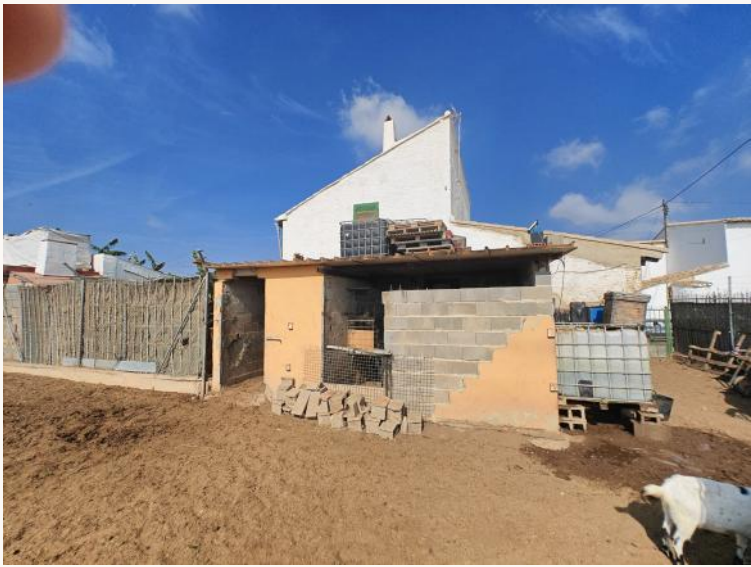
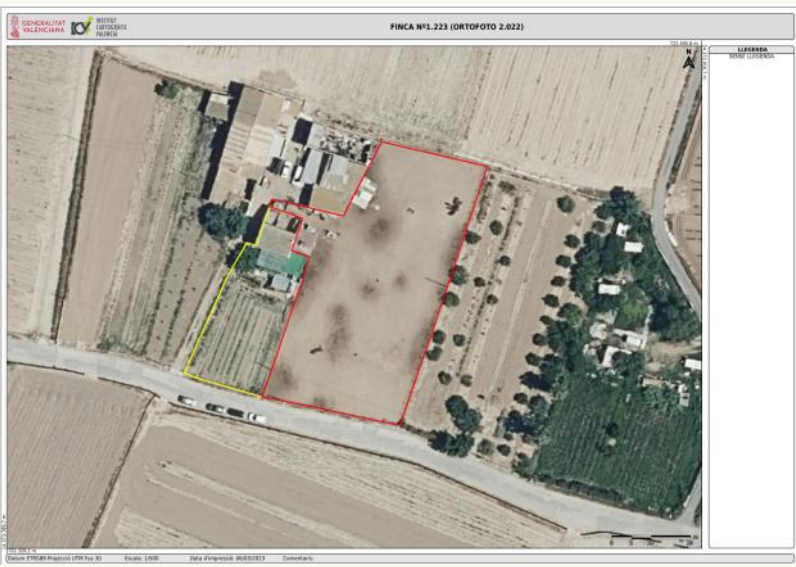
Cuadra 1, construcción discutida.

Rojo: finca 1.223 del cliente. Amarillo: finca 1.217 colindante.

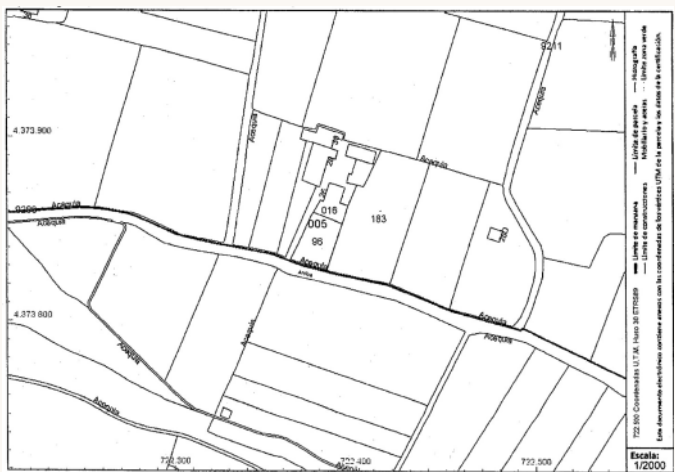
2021 · 238 m<sup>2</sup> · cuadra fuera

La parcela aumenta 23 m<sup>2</sup>, mientras la cuadra mide 27,85 m<sup>2</sup>. El cambio explica cuándo aparece la discrepancia, pero el Catastro no declara por sí solo la propiedad ni resuelve el lindero civil.

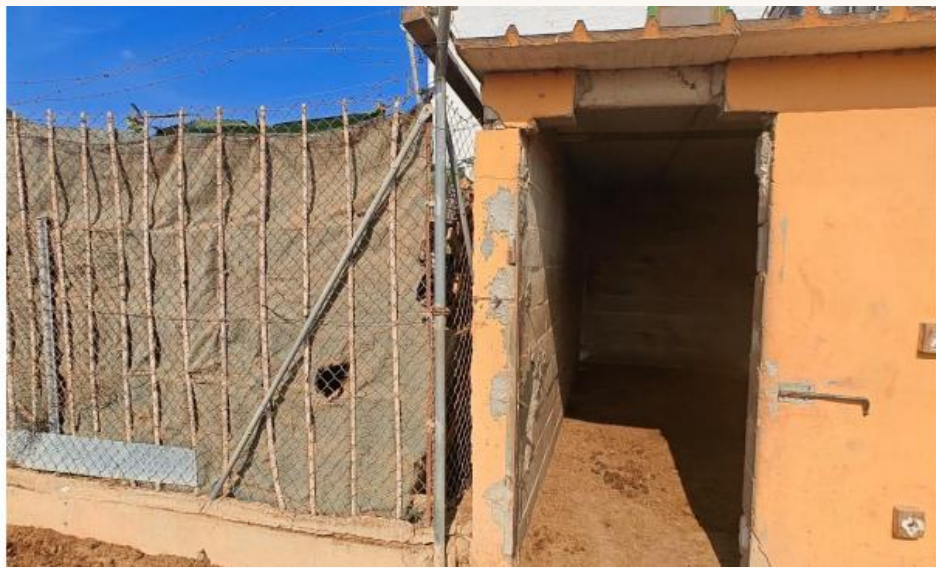
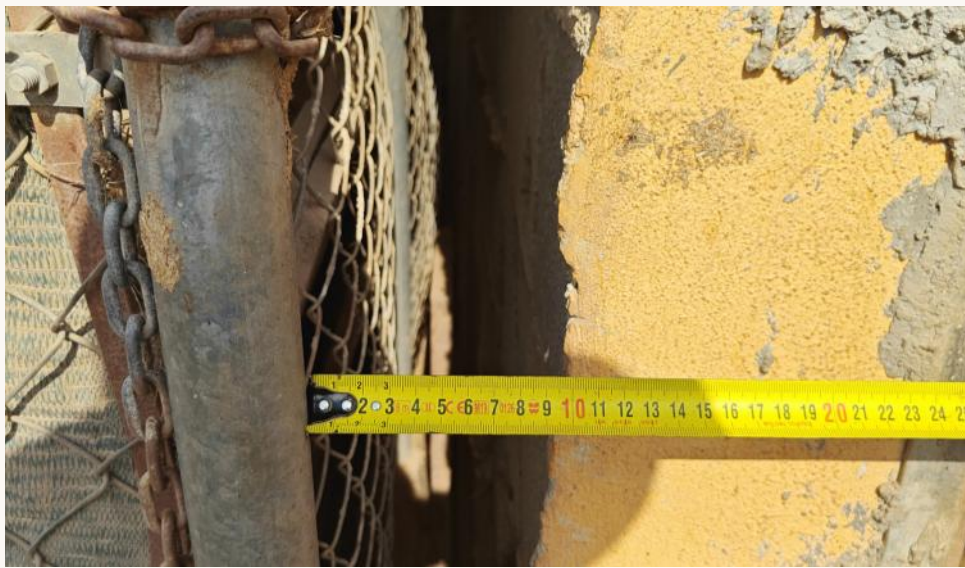
El hueco de entrada se abre desde la finca 1.223 del cliente. El vallado lateral es continuo y queda separado 7 cm del muro de la cuadra. Estos elementos físicos justifican la línea que después se midió con GNSS.

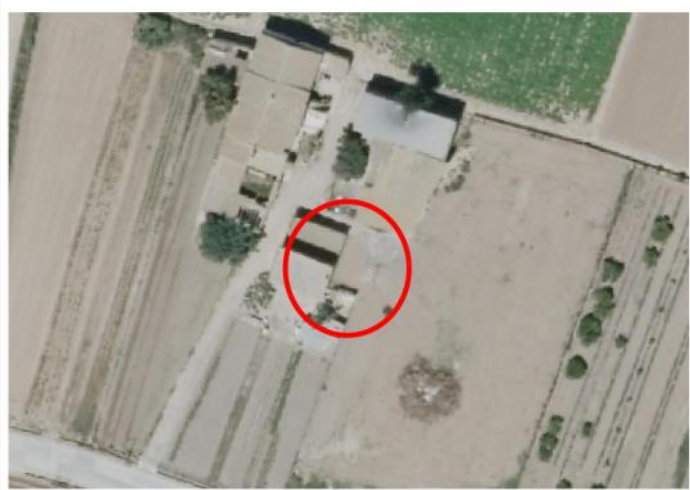
2015 · no visible

La Cuadra 1 existía varios años antes de la compra vecina de 2021 y del estado catastral de 2023 que la incorporó a la parcela 16.

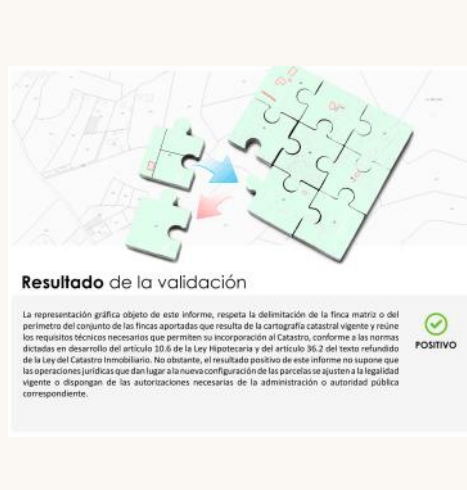
Cuatro vértices delimitan 27,85 m<sup>2</sup>. La línea medida deja la cuadra dentro de la finca 1.223. El GML conserva esa geometría y el IVG positivo acredita compatibilidad técnica, no la propiedad.
